II - 1 公共土木施設の被害状況の整理・分析

# 道路被害状況資料（その1）

## 道路被害状況資料（その2）

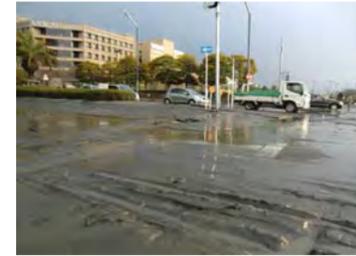
1 幹線9号

【土砂噴出】

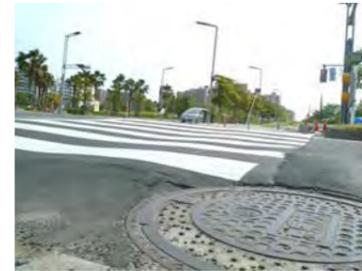
4 幹線9号

【路面変状】

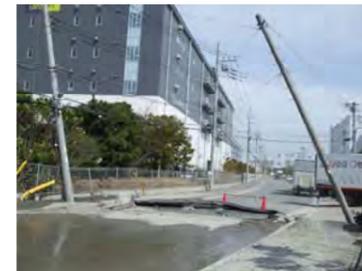
7 12-2号線(千鳥)

【迫上がり  
【亀裂】

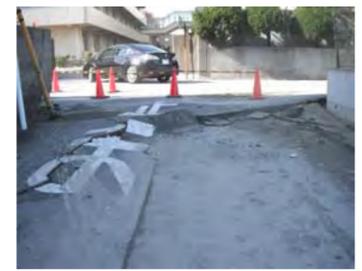
10 9-1号線(日の出)

【沈下  
【陥没】

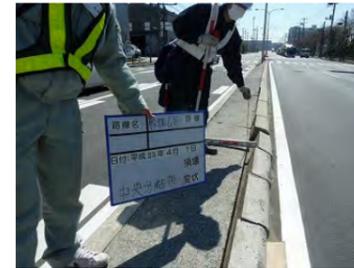
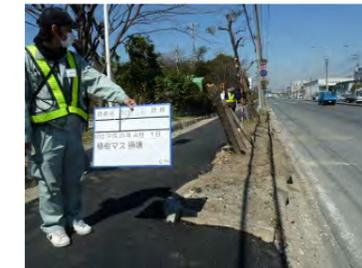
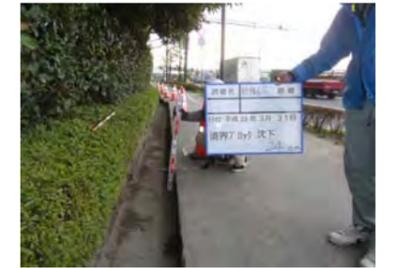
#### 【縁石、側溝損壊】

【車道】液状化現象に伴い、AS舗装の隆起、沈下、亀裂が発生するとともに噴出した土砂が路面を覆った場所は、車両の通行が阻害された。

【歩道】液状化現象に伴い、AS舗装の隆起、沈下、亀裂が発生し、車道面との地盤高は最大1mの差が生じた。また、噴出した土砂が路面を覆った場所は、歩行者の通行が阻害された。

- ・噴出土砂撤去、運搬
- ・車道舗装工、歩道舗装工
- ・人孔高さ調整工
- ・区画線工

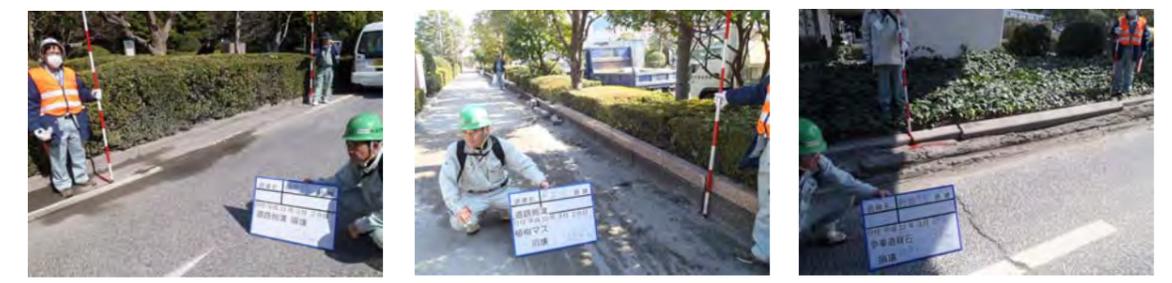
### 【縁石、側溝損壊】

**被害状況：**  
**【車道】** 液状化現象に伴い、AS舗装の隆起、沈下が発生するとともに噴出した土砂が路面を覆った場所は、車両の通行が阻害された。  
**【歩道】** 液状化現象に伴いAS舗装、ILB舗装の隆起、沈下が発生するとともに噴出した土砂が路面を覆った場所は、歩行者の通行が阻害された。

**被害対応：**  
**【地震発生直後】**  
 ・被害状況把握のためのパトロール  
 ・通行危険箇所をカラーコーンによる通行規制  
**【仮復旧工事】**  
 ・噴出土砂撤去、運搬  
 ・車道舗装工、歩道舗装工  
 延長 L=1500m（上図は本延長の一部を示す）  
 実働 5日間

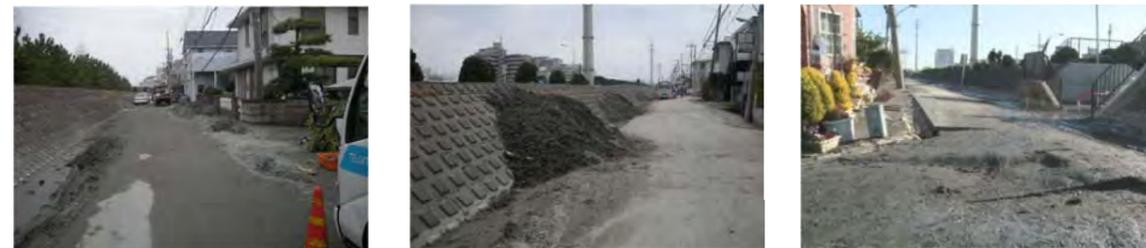
#### 【土砂噴出】

【車道】液状化現象に伴い、旧護岸の変状、AS舗装の隆起、沈下が発生するとともに噴出した土砂が路面を覆った場所は、車両の通行が阻害された。

【歩道】液状化現象に伴い、AS舗装の隆起、沈下が発生するとともに噴出した土砂が路面を覆った場所は、歩行者の通行が阻害された。

- ・噴出土砂撤去、運搬
- ・車道舗装工、歩道舗装工
- ・人孔高さ調整工

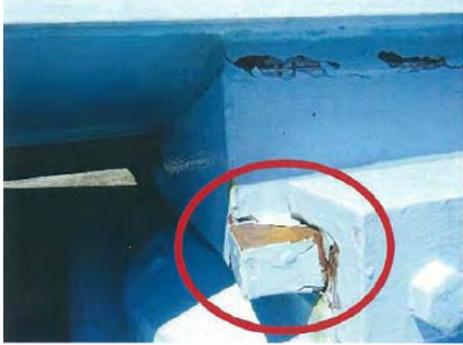
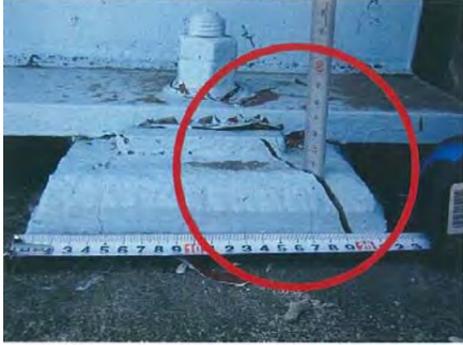
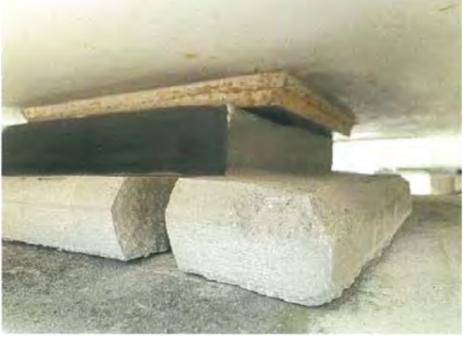
| 損傷パターン | 損傷部位 | 対象橋梁名 | 被害写真 | | |
|---|---|---|---|---|---|
| ① 支承ストッパーが<br>損傷<br>沓座モルタルの損傷 | 支承・沓座モルタル | 境川わかしお歩道橋<br>入船歩道橋 | | | |

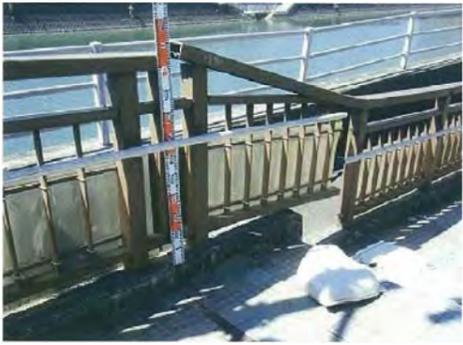
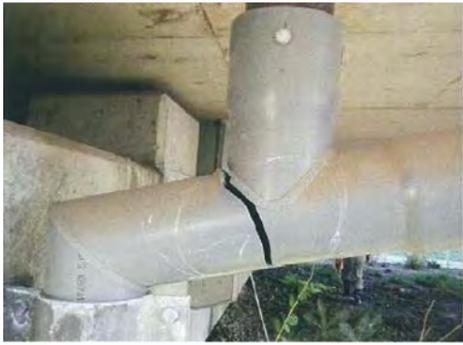
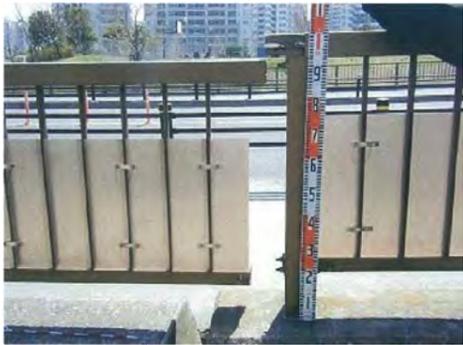
| 損傷パターン | 損傷部位 | 対象橋梁名 | 被害写真 | | |
|---|---|---|---|---|---|
| ② 沈下および横移動<br>による損傷 | a) 高欄・地覆<br>排水装置 | 境川わかしお歩道橋<br>入船歩道橋<br>無名橋（舞浜1）<br>高洲橋<br>無名橋（舞浜2） | | | |

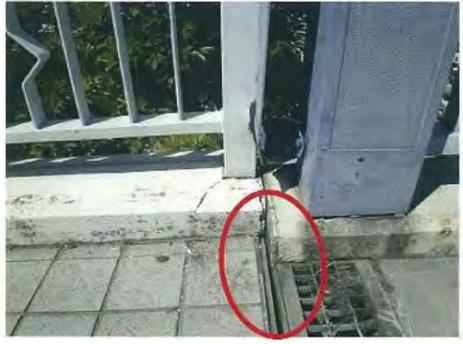
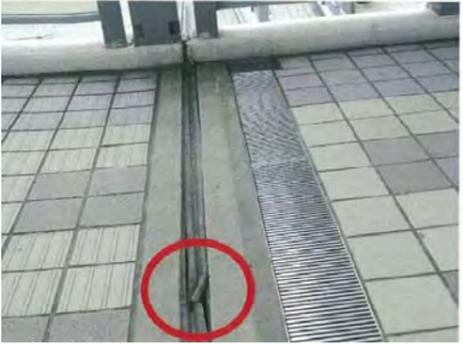
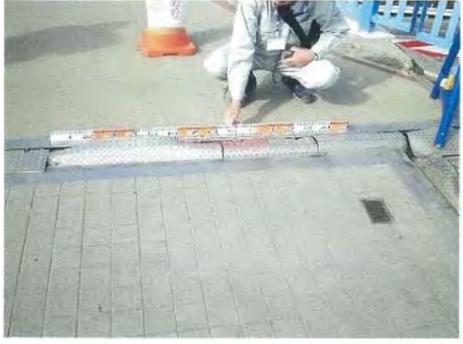
| 損傷パターン | 損傷部位 | 対象橋梁名 | 被害写真 | | |
|---|---|---|---|---|---|
| | b) 伸縮装置 | 入船歩道橋<br>新浦安駅前歩道橋<br>無名橋（舞浜1）<br>美浜歩道橋 | | | |

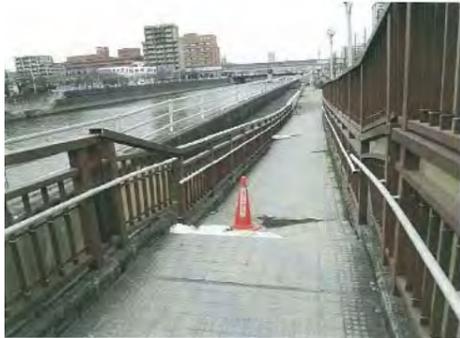
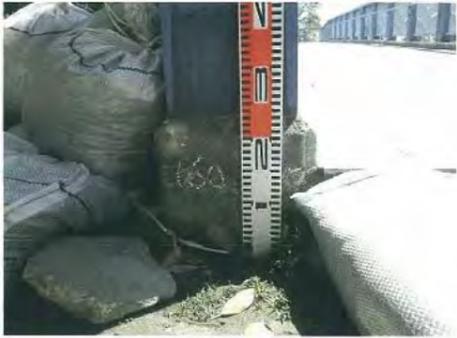
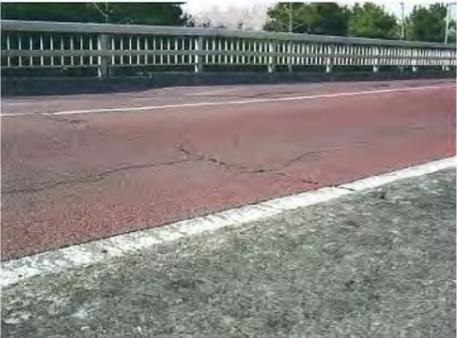
| 損傷パターン | 損傷部位 | 対象橋梁名 | 被害写真 | | |
|---|---|--|---|---|--|
| ②沈下および横移動による損傷 | c)斜路・階段・路面 | 境川わかしお歩道橋<br>無名橋（舞浜2）<br>入船歩道橋<br>無名橋（舞浜1）<br>高洲橋<br>見明川中央歩道橋<br>塩美橋 | <p data-bbox="1362 884 1662 919">(境川わかしお歩道橋)</p> | <p data-bbox="1932 884 2110 919">(入船歩道橋)</p> | <p data-bbox="2445 884 2564 919">(塩美橋)</p> |

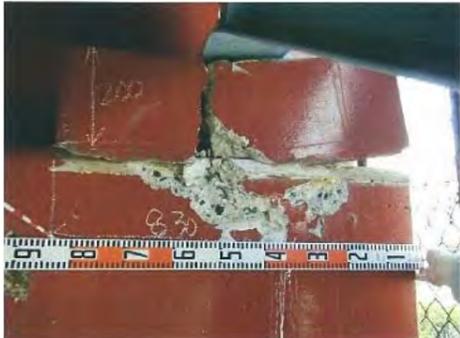
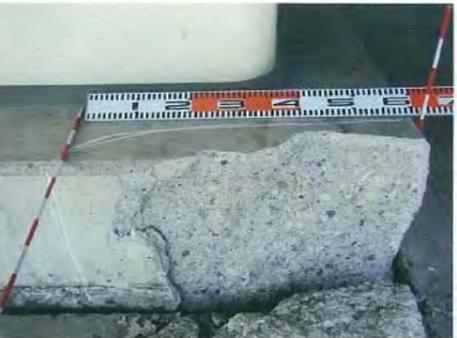
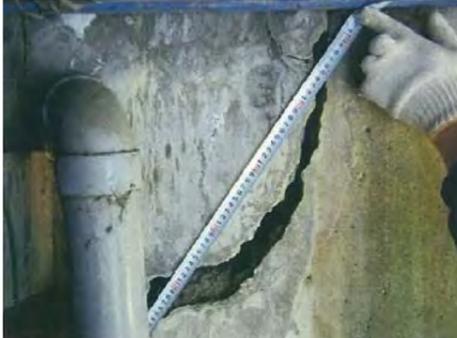
| 損傷パターン | 損傷部位 | 対象橋梁名 | 被害写真 | | |
|---|---|--|---|---|--|
| ③橋台変位による損傷 | 橋台 | 境川わかしお歩道橋<br>富岡立体<br>猫実川歩道橋 | <p data-bbox="1362 1337 1662 1373">(境川わかしお歩道橋)</p> | <p data-bbox="1902 1337 2080 1373">(富岡立体橋)</p> | <p data-bbox="2415 1337 2594 1373">(猫実川歩道橋)</p> |
