## 1. 東北地方太平洋沖地震の概要

## 2 浦安市の被害の概要

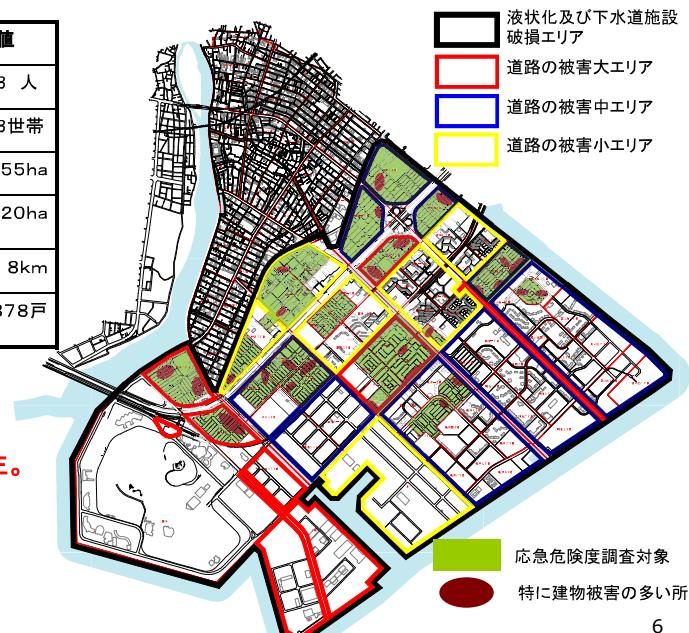
主な被害項目	数値
被災者数	96,473人
被災世帯数	37,023世帯
液状化面積	約1,455ha
下水道破損地区面積	約820ha
道路の被害延長	111.8km
応急危険度調査対象	8,878戸

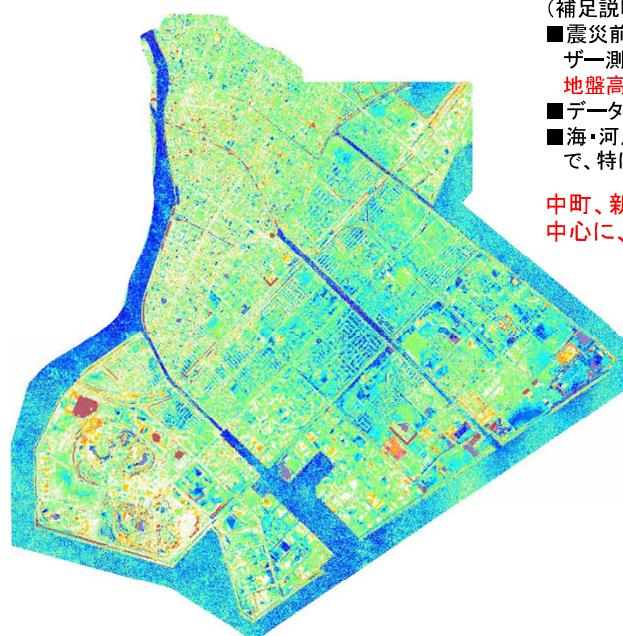
## ◎ 液状化による地盤沈下量

■震災前後に実施した航空レーダー測量結果をもとに、**前後の地盤高さの差分**を表示。

■データの精度は±15cm

■海・河川は計測外となっているので、特に色の意味はない。

中町、新町の戸建て住宅地区を中心に、地盤が50cm程度沈下。
