東日本大震災 ー浦安市の記録ー

浦安市 都市環境部下水道課

## 下水道施設の被害状況

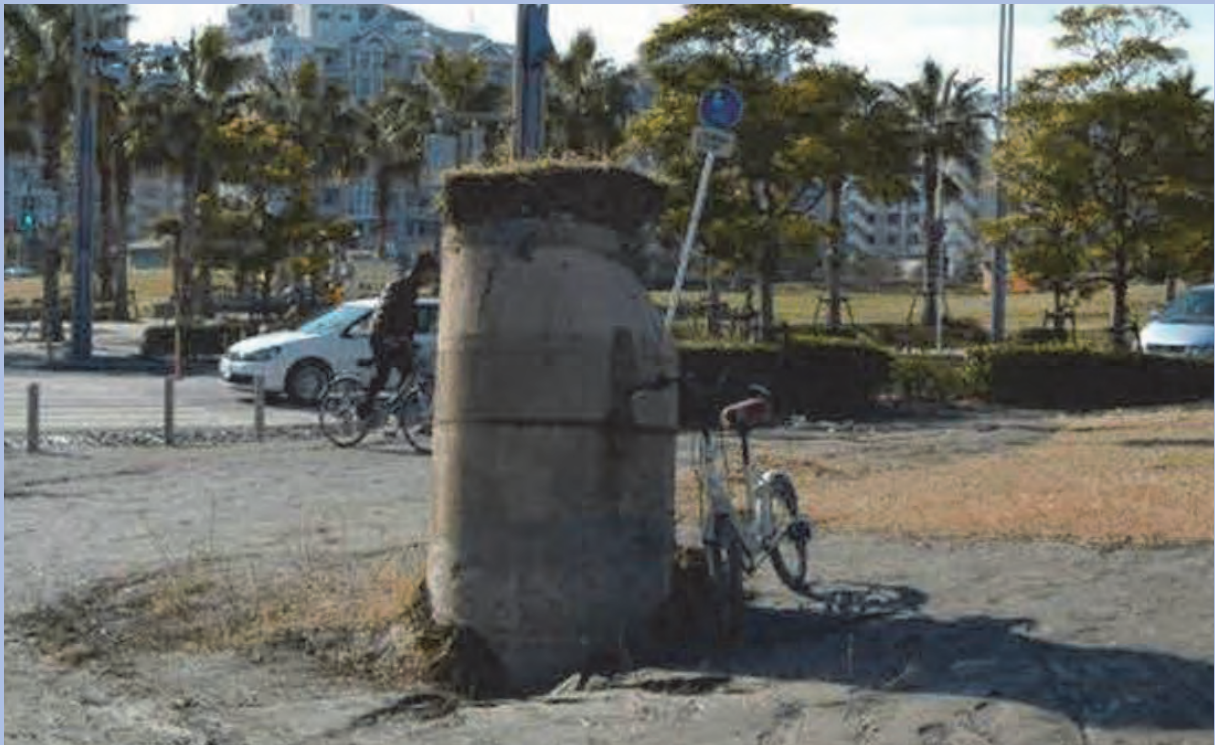
地震によるマンホールの突出(明海地区)

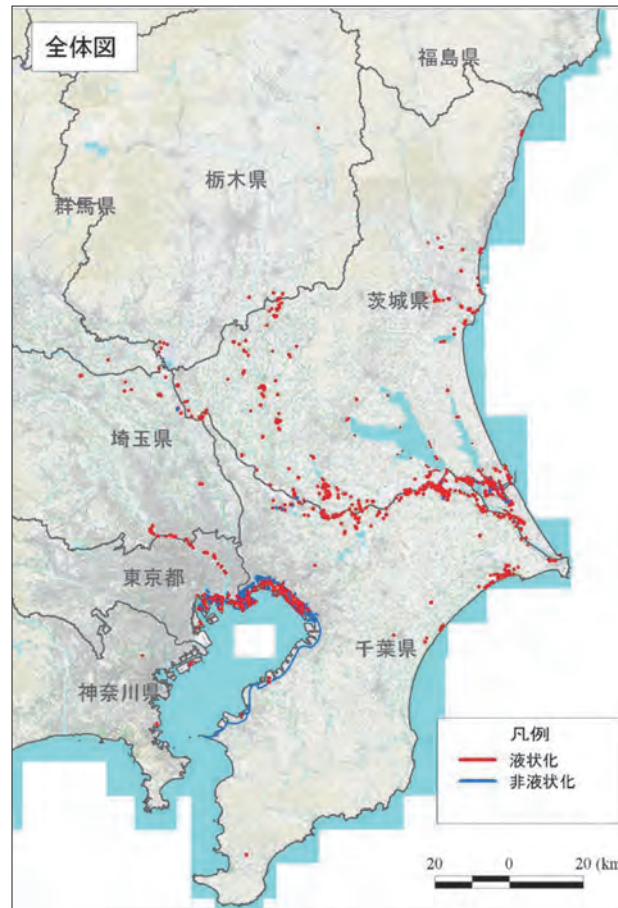
東京湾岸の液状化発生箇所

今回の地震による被害は、地震の揺れによる建物の倒壊、ライフラインの寸断、人的被害はもとより、本震の約30分後から東北地方沿岸部の広範囲を襲った大津波による多くの人命の犠牲、ライフラインの寸断・建物の損壊喪失、浸水等の甚大な被害と、2分以上とこれまでにないような長い継続時間の地震による茨城県の霞ヶ浦周辺や本市を含む東京湾岸域に発生した広域液状化被害でした。また、その地殻変動により地盤沈下が広範囲で発生したことも特徴としてあげられます。

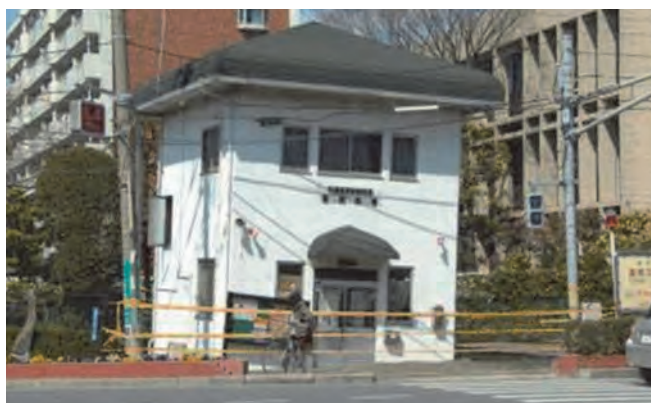
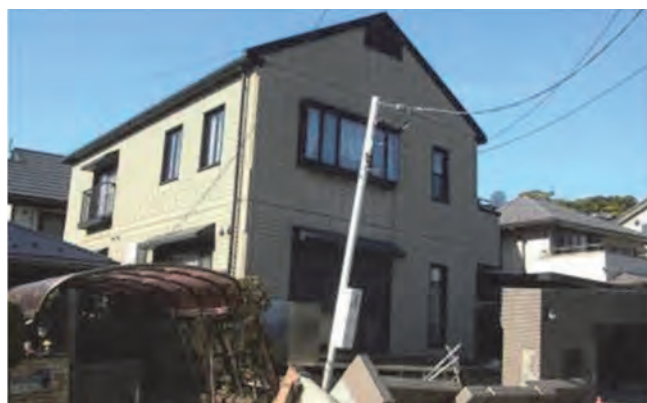
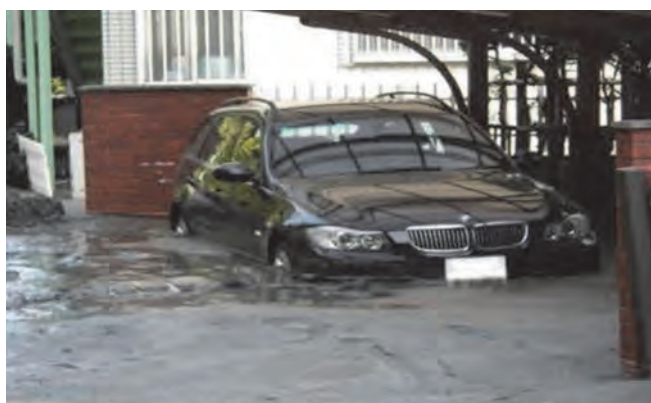
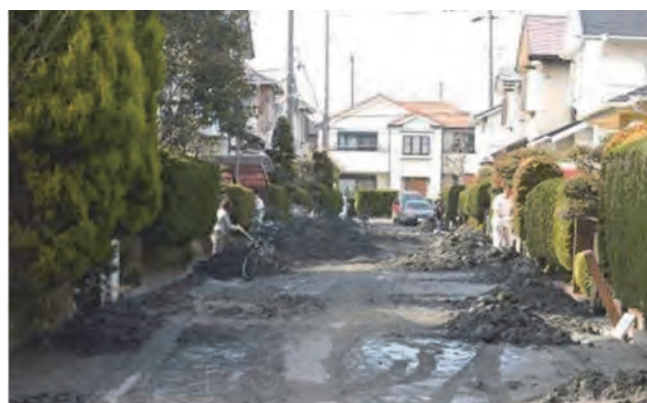
写真2.1 小規模建築物の被害状況(家屋の傾斜、敷地への堆積土砂、土砂の撤去)

- 道路の高さよりも沈下した建築物では、降雨時の冠水防止のため排水ポンプの設置等二次被害防止のための対応が必要となった。
- 敷地内の汚水桝や污水管、雨水桝や雨水管に液状化による土砂が流入し、撤去に相当な時間を要した。また、建築物の傾斜に伴って污水管が逆勾配になり、使用できない状況がみられた。
- 敷地内に噴出した土砂は個人で道路上まで撤去し、これを市が回収撤去することとなった。市民にとって重労働であり、特に高齢者の家庭等では、個人での対応が困難な状況がみられた。

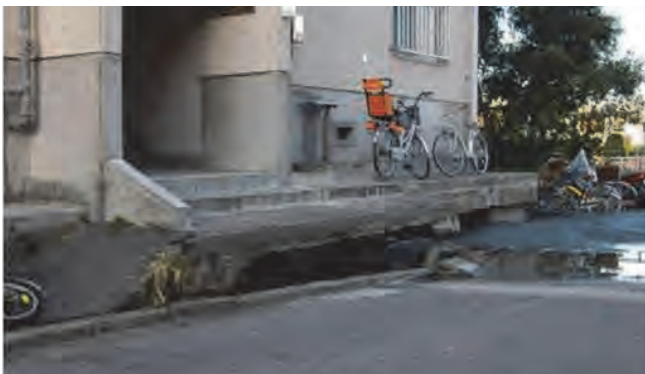
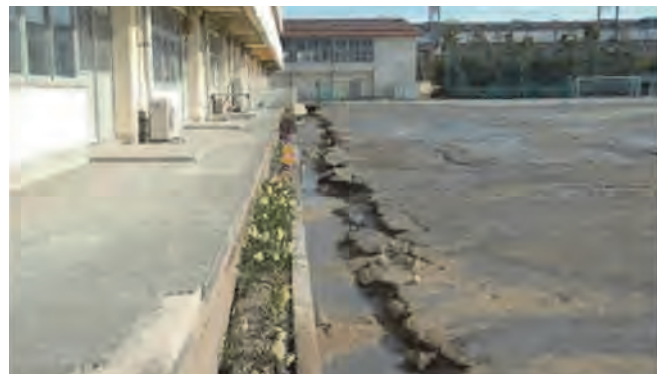
写真2.2 大、中規模建物の被害状況(周辺地盤の沈下)

- 建築物周囲の地盤沈下によりエントランス周りに段差が生じ、建築物からの出入りに危険な部分があった。段差は、最大50cm程度に及ぶものもあった。
- 建物周辺に段差が生じた付近や液状化した周辺地盤において、ライフラインや外構に大きな被害がみられた。
- 液状化により、敷地内でも地下埋設物(マンホール、地下駐車場等)の浮上りがみられた。

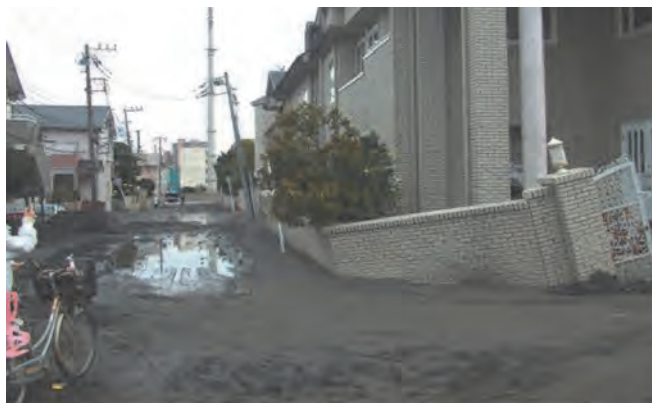
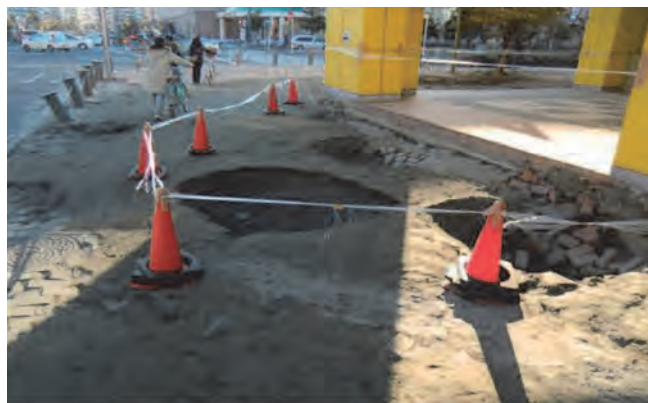
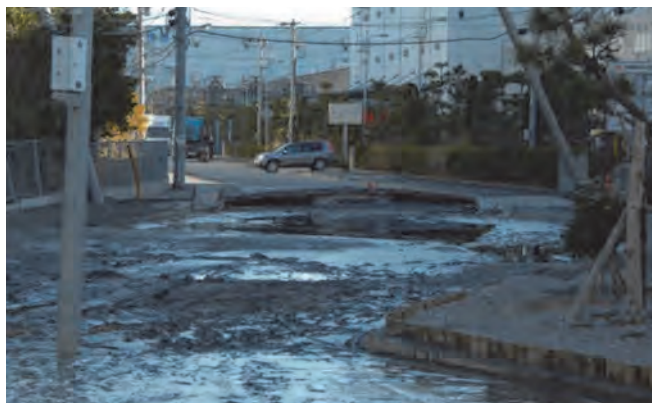
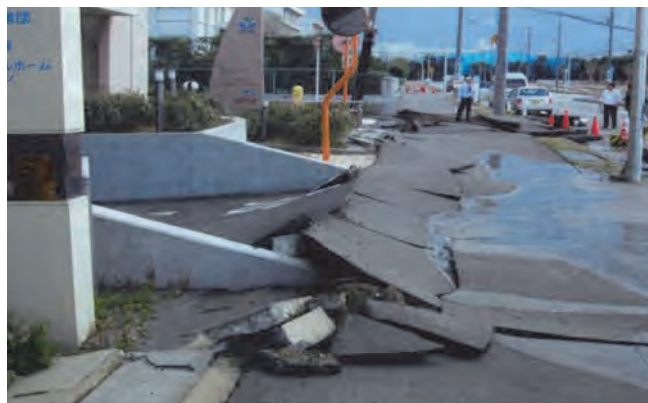
写真2.3 道路の被害状況(左上:今川、右上:日の出、左下:千鳥、右下:高洲)

- 県道・市道(幹線)は、噴砂による交通障害が発生したが、2日間で供用制限が解除された。
- 市道の被災延長は総延長約200kmのうち約80km(36%)である。
- 車道部の主な損傷は、土砂の噴出である。
- 歩道部には損傷(段差、蛇行、舗装の割れ等)が多く、その程度が大きいことが確認された。
- 道路陥没は3月時点で3ヶ所あったが、その後の4~8月の5ヶ月間で119ヶ所発生した。

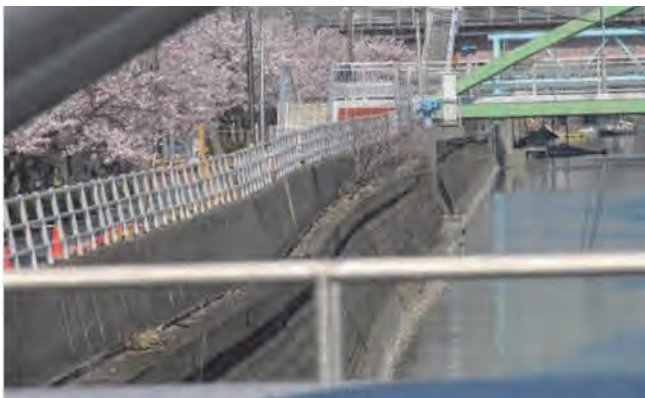
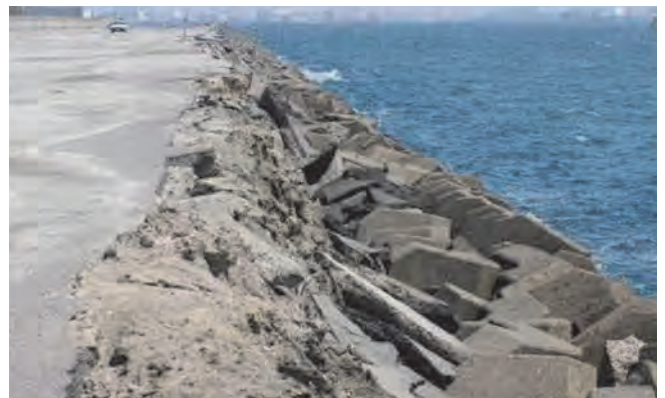
写真2.4 河川・海岸護岸の被害状況(左:境川の護岸、右:日の出護岸)

- 境川、見明川、浦安海岸(日の出)、浦安海岸(高洲)では、液状化に伴う側方流動により護岸本体が海(河)側へ変位し、天端及び背後地の沈下、エプロンの損傷が生じた。

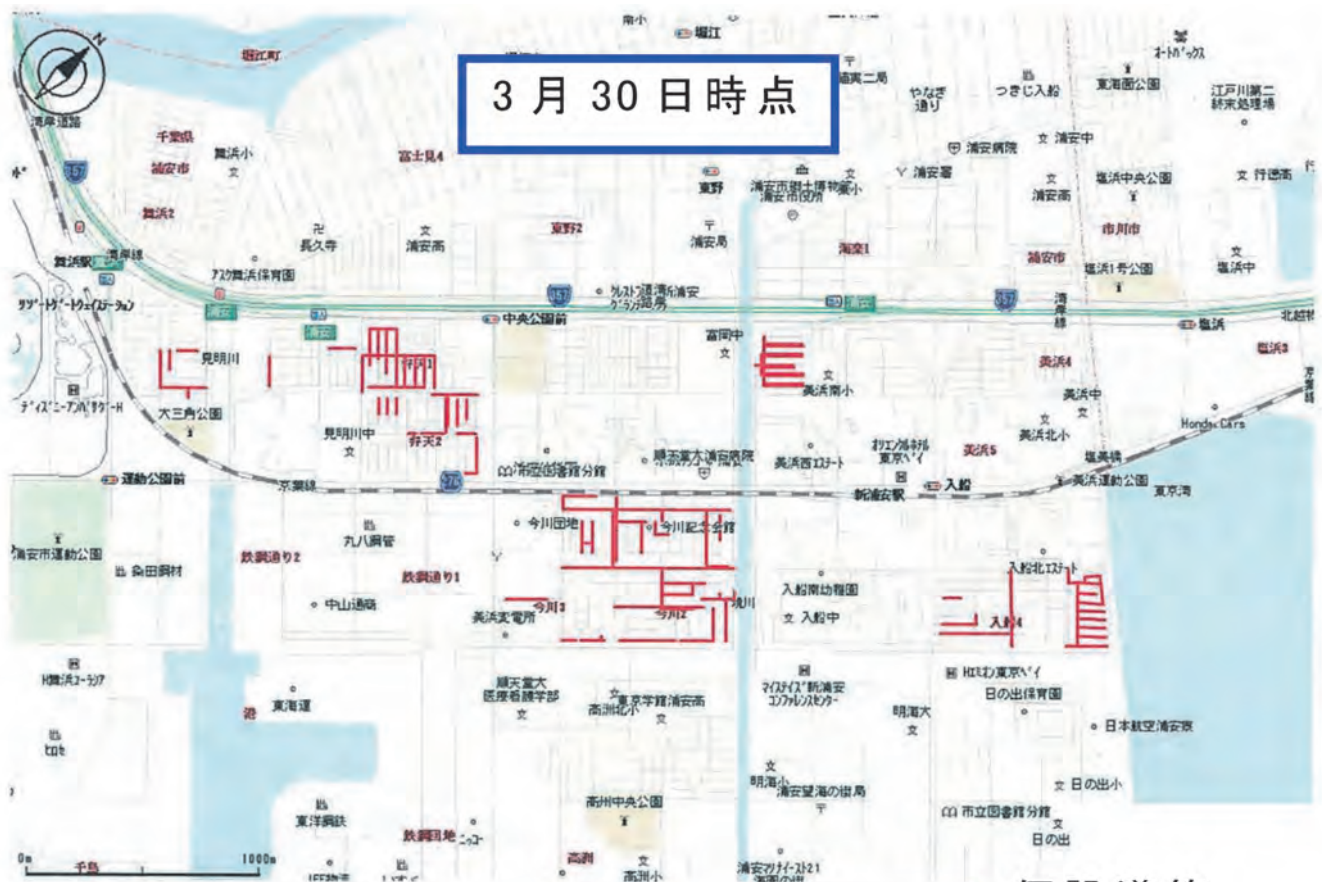
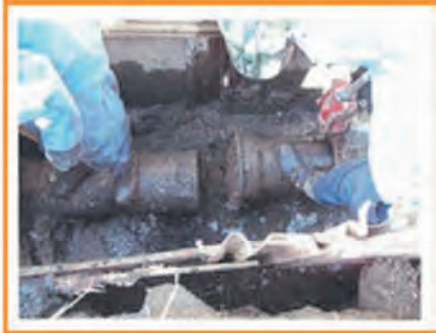
図2.11 ガス施設の被害状況(提供:京葉ガス株式会社)

- 低圧管では液状化した土砂が管の一部の損傷箇所から大量の水とともにガス管内に侵入し、約11kmの区間で供用不能となり、日最大8,631世帯への供給が停止した。
- 中圧管では継手部の亀裂損傷、低圧管で継手抜け出し等の被害が発生した。
- 主要導管である高圧管では被害が無かった。
- 近年普及が進んでいる、耐震性に優れた管材(ポリエチレン管)には被害は無かった。

管路継手部の被害

整圧器(ガバナ)の被害

仮設導管

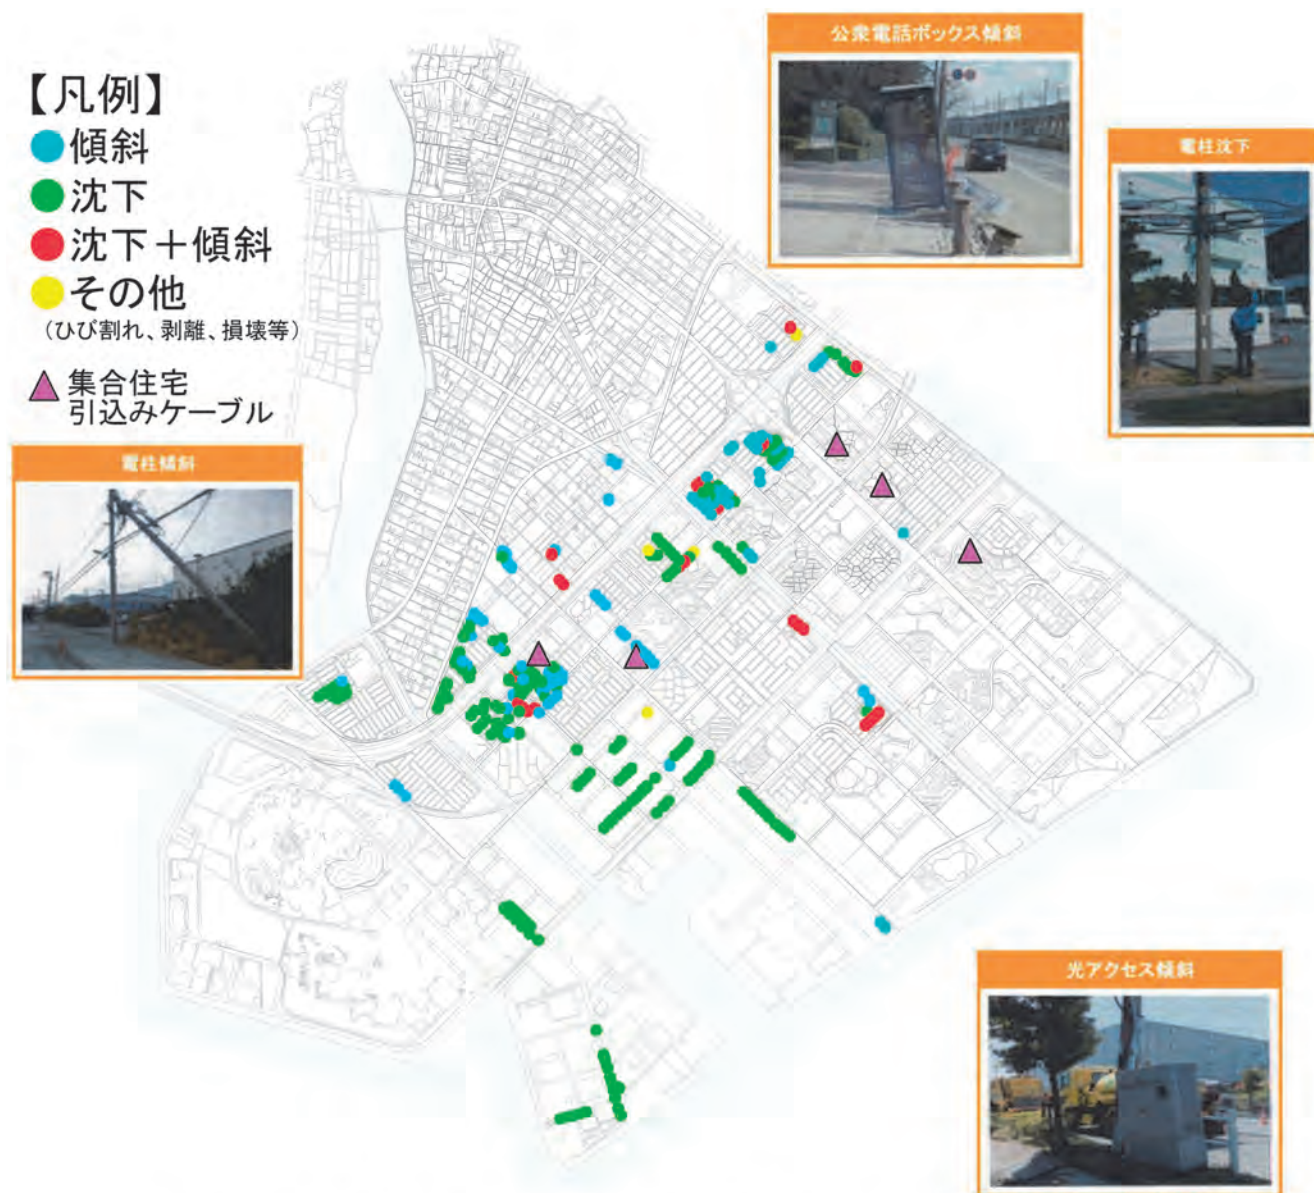
図2.14 NTT東所有電柱被災状況(提供:東日本電信電話株式会社)

- 電柱の沈下、傾斜は、NTT東日本が管理する電柱2,424本のうち308本に発生した。
- その被害内訳は、電柱数が多い中町地区での割合が多く、液状化による道路の被害が大きい地区で多く発生した。
- 光アクセス装置の沈下傾斜の被害が発生した(中町)。
- 地中設備では、新町の明海、日の出地区でマンホールの接続部の配管の損傷、マンホール、本体でのクラック、破損等に伴いマンホール内への土砂流入も一部発生した。

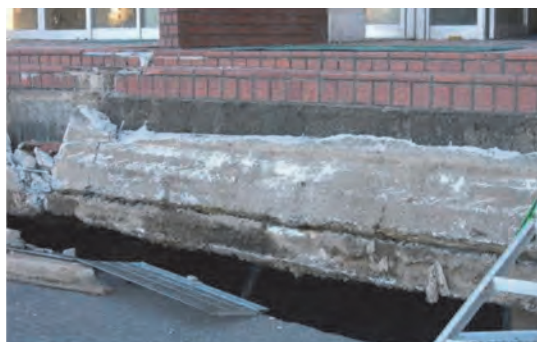
市内私立学校玄関の陥没

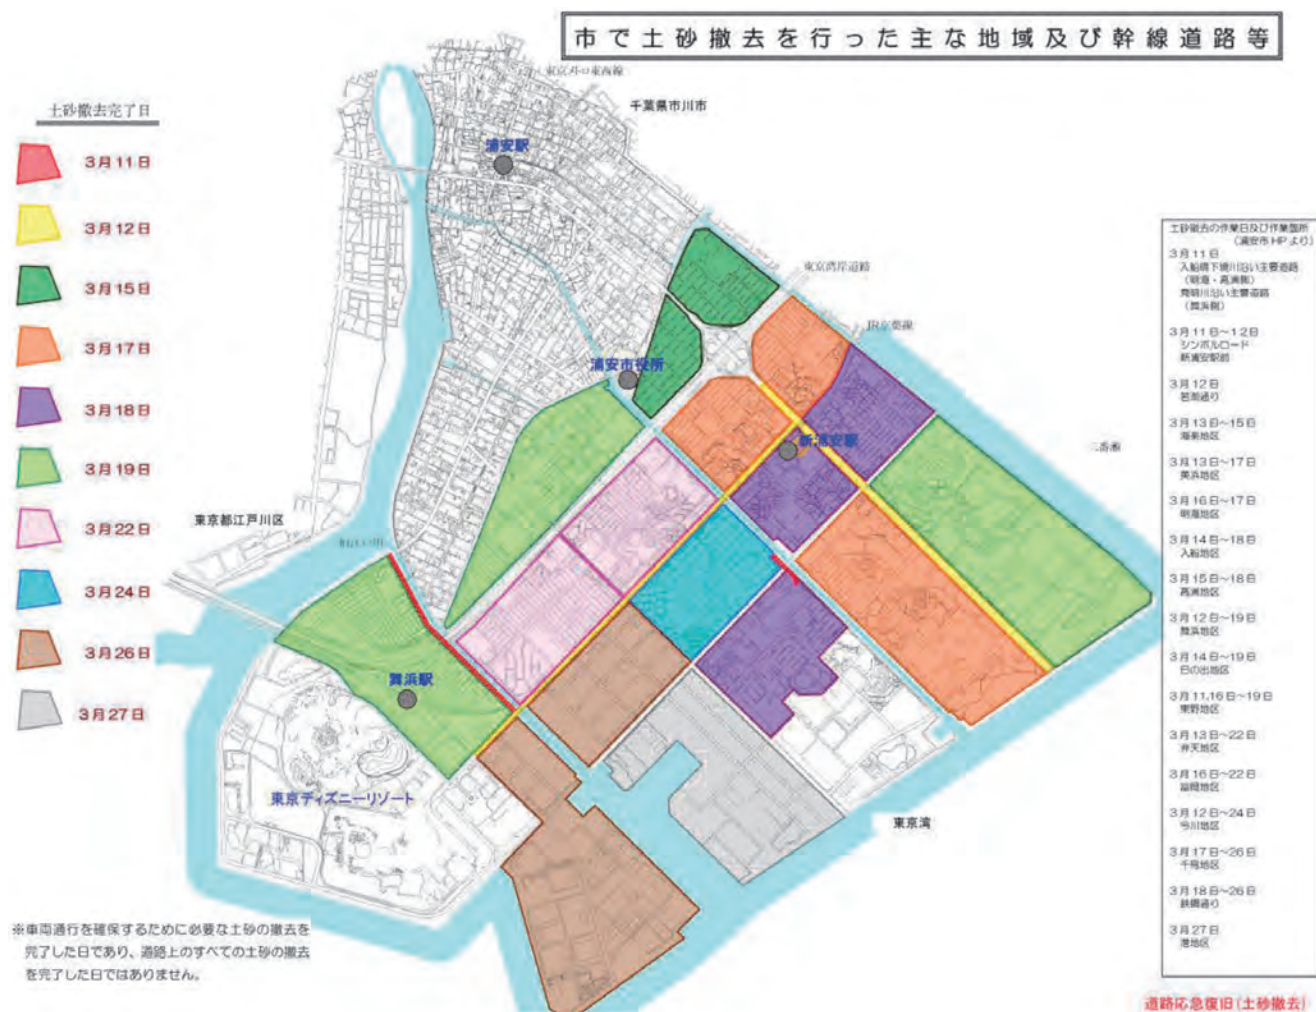
図2.18 土砂撤去の状況

液状化により噴出した土砂は7万5千 $m^3$ に及び、被災後の緊急点検、調査、応急復旧に当たっても、まずはこれらの土砂撤去が必要であり、これまでに類を見ない被害の特徴でした。

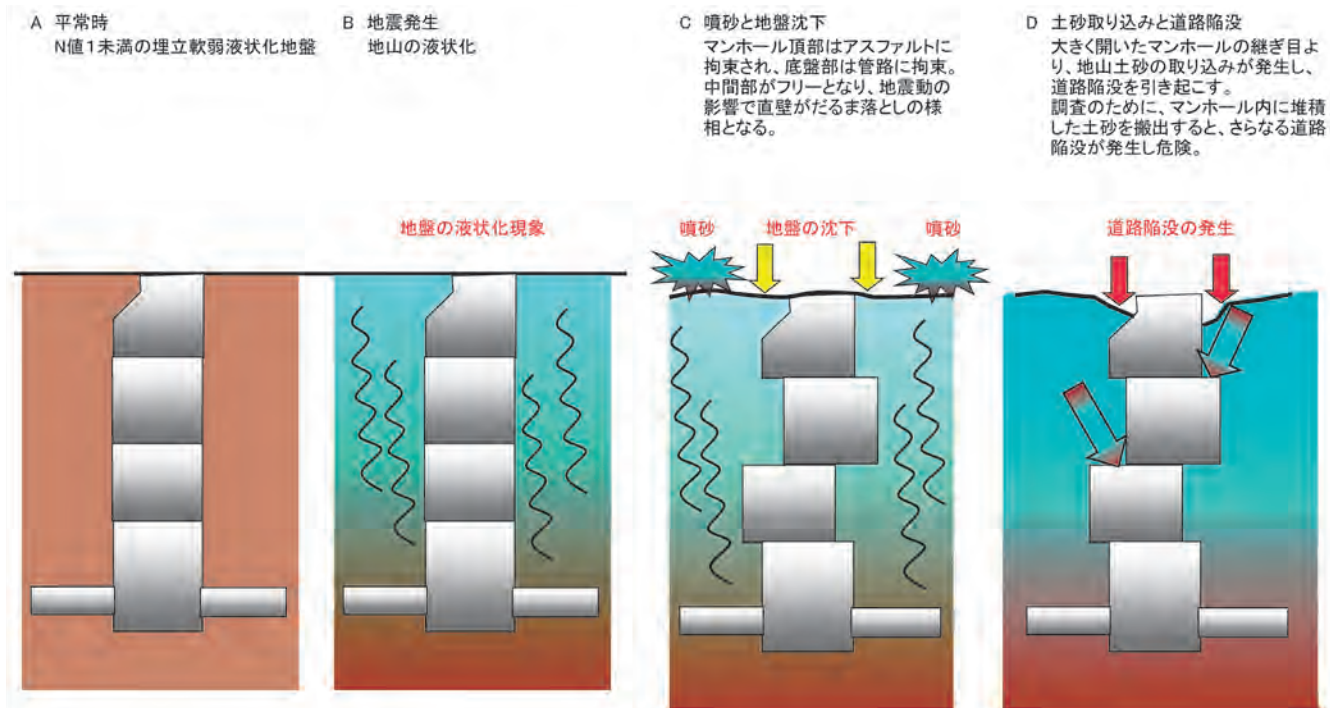
図3.6 マンホールの被害のメカニズム

液状化によるマンホールの浮上による被害が新町に集中していました。

この他の被害特徴として、特に深いマンホールでは、マンホール上部のブロックがズれてしまい、構造的に危険な状態となりました。ズレで生じた隙間からは土砂が流入し、二次災害として道路陥没を引き起こす可能性があったことから、このような場所では、速やかに応急仮復旧の処置を行いました。

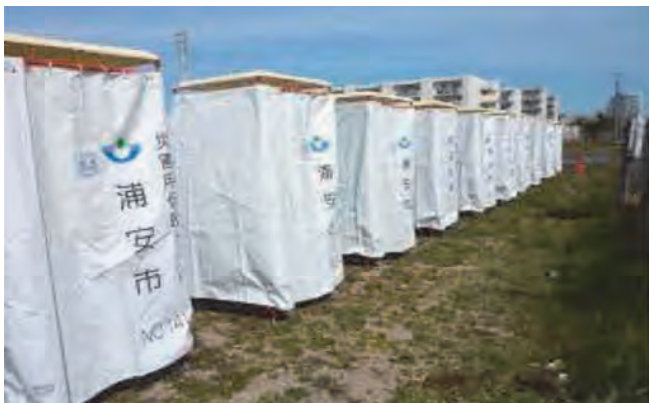
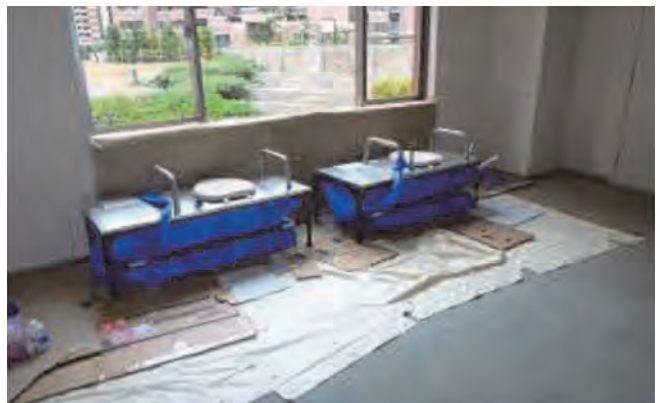
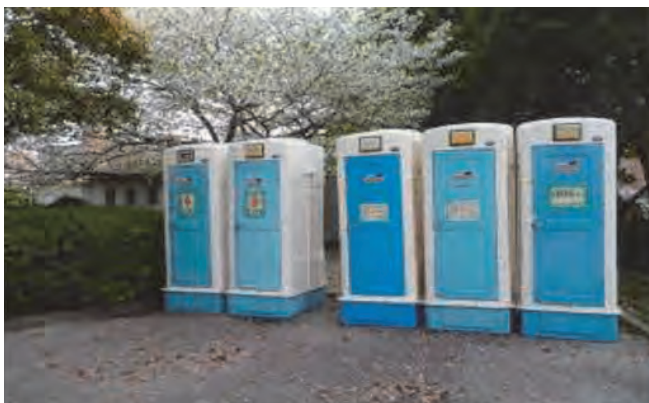
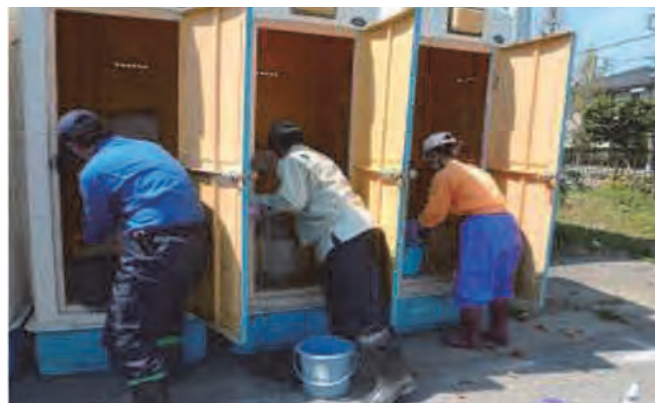
写真4.1 仮設トイレの設置・管理

独自設置: 自治会、団地、マンション等で独自に設置したトイレ。

レンタル: 一般的にイベント会場、工事現場等で用いられる仮設トイレ。

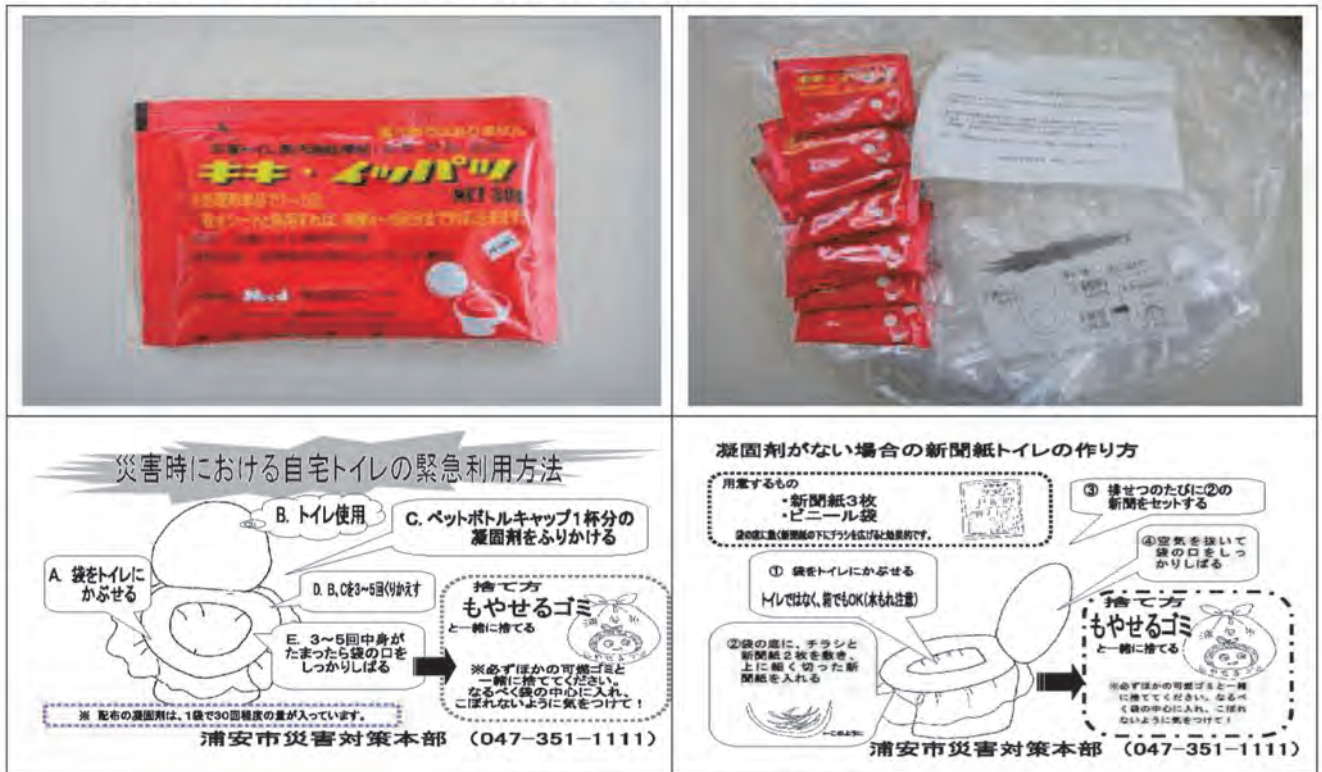
写真4.2 携帯用トイレ(便袋)

本市の被害は液状化による家屋の傾きがほとんどであり、その大半はライフラインを除き居住には概ね問題がありませんでした。ただし、下水道の使用制限に伴い宅内のトイレが使用できないことから、携帯用トイレ(便袋)を準備し、各家庭に配布しました。各戸に配布した携帯用トイレ(便袋)は延べ、29,626世帯・303,868枚に及びました。
