浦安市社会体育施設長寿命化計画

令和5年3月

浦安市

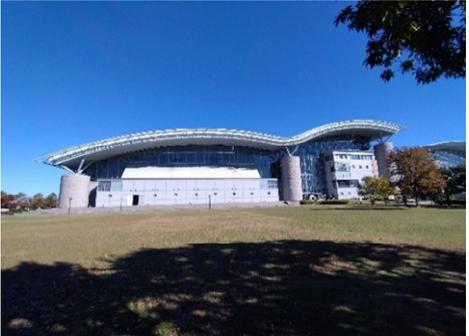
1.運動公園総合体育館				
竣工年度	平成7年（1995年）	経過年数	27年

概要 (構造,規模)	地下:RC造、地上:RC,SRC造一部S造、 地上5階地下2階 延床面積：14,537㎡			
主な 業務内容	運動施設の貸出 講演会などの開催			
定期報告	建築_R2、建築設備,防火設備_R3、昇降機_R4

1. 運動公園総合体育館は、屋根、外壁（ドアや手摺等）に錆びが多く見られます。工事規模が大きいため、今後の劣化進行具合を見ながら、改修時期を見極める必要があります。また、メインアリーナのランニング走路では屋根からの雨漏りが確認できるため、早急な調査を行い、改修を検討する必要があります。

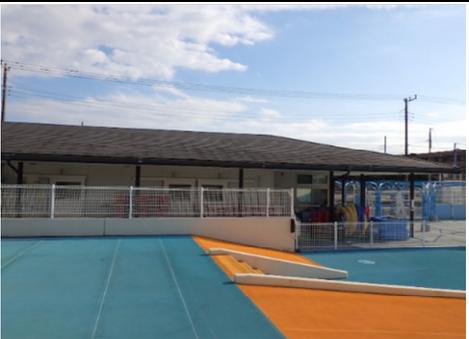
2.東野プール_管理棟				
竣工年度	昭和53年（1978年）	経過年数	44年

概要 (構造,規模)	W造、地上1階 延床面積：232㎡			
主な 業務内容	プール施設の提供			
定期報告	ー

2. 東野プール管理棟は、木造の旧耐震建物で築44年となるため改築の対象ではあるが、構造躯体の著しい腐食や劣化は見られなかったため、改築時期を築50年時まで延伸する試算とします。

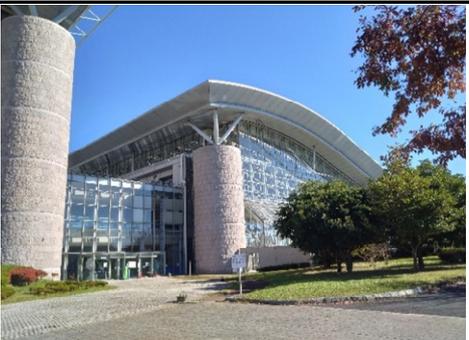
3.運動公園屋内水泳プール				
竣工年度	平成11年（1999年）	経過年数	23年

概要 (構造,規模)	地下:RC造、地上:RC造一部S造、 地上4階地下2階 延床面積：7,138㎡			
主な 業務内容	プール施設の提供			
定期報告	建築_R2、建築設備,防火設備_R3、昇降機_R4

3. 運動公園屋内水泳プールは、屋根、外壁（鉄骨躯体）に錆びが多く見られます。内部仕上げにおいては地下階での漏水も見られます。工事規模が大きいため、今後の劣化進行具合を見ながら、改修時期を見極める必要があります。

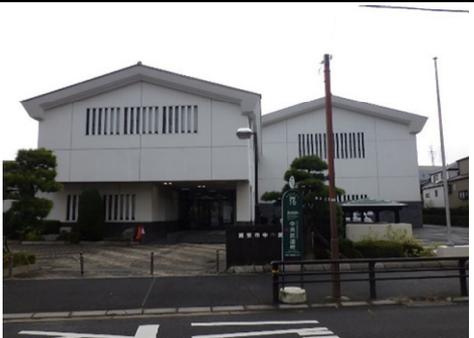
4.中央武道館				
竣工年度	平成2年（1990年）	経過年数	32年

概要 (構造,規模)	RC造、地上2階 延床面積：2,373㎡			
主な 業務内容	運動施設の提供 講演会などの開催			
定期報告	建築設備_R4、防火設備_R3、昇降機_R4

4. 中央武道館は、天井の雨漏り跡が見られるため、早急な調査を行い、改修を検討する必要があります。また、外壁タイルの剥離が多く見られるため、劣化進行具合を見ながら、改修時期を見極める必要があります。

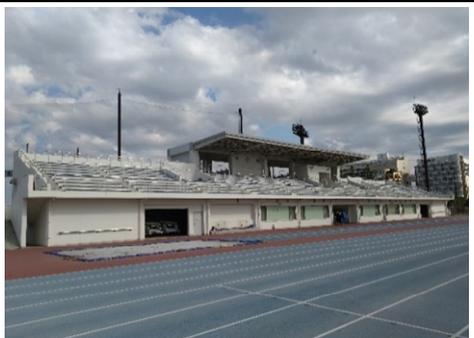
5.運動公園陸上競技場__スタンド棟				
竣工年度	平成26年（2014年）	経過年数	8年

概要 (構造,規模)	RC造、地上3階 延床面積：1,903㎡			
主な 業務内容	運動施設の提供			
定期報告	建築_R2

5. 運動公園陸上競技場スタンド棟は、築8年ながら塩害の影響により外壁（鉄骨躯体、手摺等）に錆びが多く見られます。また、内部仕上げにも多くのひび割れが見られるため、中規模改修の時期を築15年時まで前倒しし、対策する試算とします。

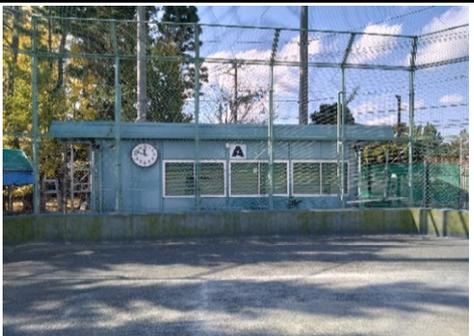
7.今川球技場本部棟__A面本部棟				
竣工年度	昭和61年（1986年）	経過年数	36年

概要 (構造,規模)	W造、地上1階 延床面積：19㎡			
主な 業務内容	運動施設の提供に伴う付帯設備			
定期報告	—

7. 今川球技場本部棟A面本部棟、9. 大三角公園少年野球場本部棟は、外壁（鉄骨躯体）に錆びが多く見られるが、著しい劣化ではないため、築40年時に中規模な改修工事（鉄骨への錆止め塗装等）を行い、改築時期を延伸する試算とします。今後の劣化進行具合を見ながら、改築時期を見極める必要があります。

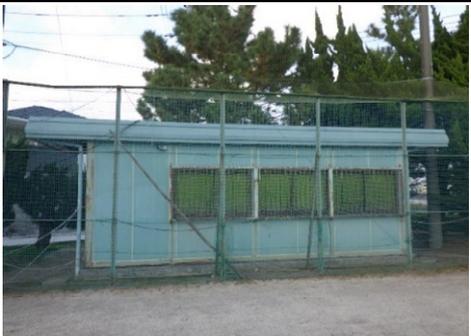
9.大三角公園少年野球場本部棟				
竣工年度	昭和61年（1986年）	経過年数	36年

概要 (構造,規模)	W造、地上1階 延床面積：14㎡			
主な 業務内容	運動施設の提供に伴う付帯設備			
定期報告	—

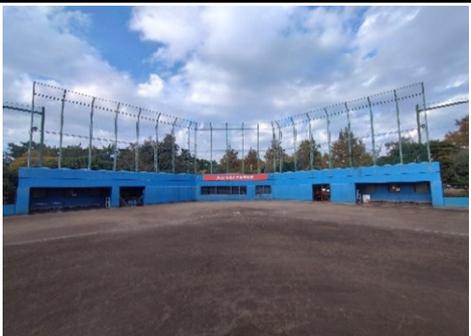
11.高洲中央公園少年野球場本部棟				
竣工年度	平成6年（1994年）	経過年数	28年

概要 (構造,規模)	RC造、地上1階 延床面積：47㎡			
主な 業務内容	運動施設の提供に伴う付帯設備			
定期報告	—

11. 高洲中央公園少年野球場本部棟は、コンクリート壁の爆裂やクラックが見られるため、大規模改修の時期を築35年時まで前倒しし、対策する試算とします。

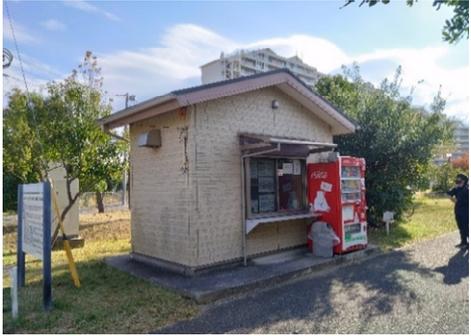
1 2.高洲太陽の丘公園テニスコート管理棟				
竣工年度	平成2年 (1990年)	経過年数	32年

概要 (構造,規模)	W造、地上1階 延床面積：7㎡			
主な 業務内容	球技場などの管理			
定期報告	—

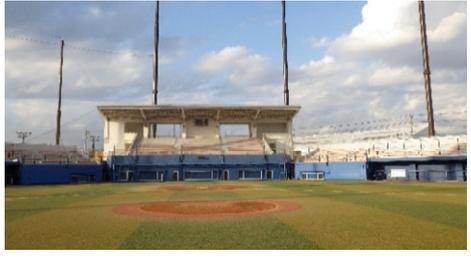
1 5.運動公園野球場_スタンド棟				
竣工年度	平成28年 (2016年)	経過年数	6年

概要 (構造,規模)	RC造、地上4階 延床面積：2,149㎡			
主な 業務内容	野球場の運営設備			
定期報告	建築_R2

15. 運動公園野球場スタンド棟は、エキスパンションジョイントの外れは令和5年度に改修を予定。その他の部分については、今後の劣化進行具合を見ながら、改築時期を見極める必要があります。

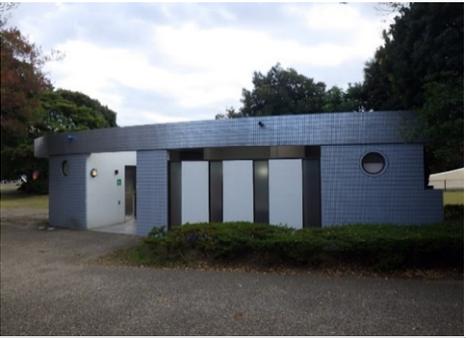
28.運動公園屋外トイレ__躍動の門横				
竣工年度	平成4年 (1992年)	経過年数	30年

概要 (構造,規模)	RC造、地上1階 延床面積：32㎡			
主な 業務内容	運動公園の屋外便所			
定期報告	—

28. 運動公園屋外トイレ躍動の門横は、築30年ではるが仕上げ材の部分は概ね良好であるため、今後の劣化進行具合を見ながら、改修時期を見極める必要があります。

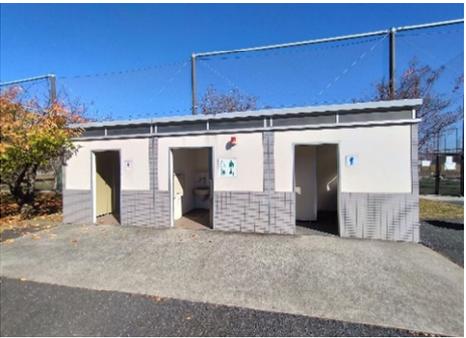
29.運動公園屋外トイレ__スポーツコート横				
竣工年度	平成3年 (1991年)	経過年数	31年

概要 (構造,規模)	軽量S造、地上1階 延床面積：8㎡			
主な 業務内容	運動公園の屋外便所			
定期報告	—

29. 運動公園屋外トイレスポーツコート横は、築31年ではるが構造躯体の著しい腐食や劣化は見られなかったため、改築時期を築50年時まで延伸する試算とします。

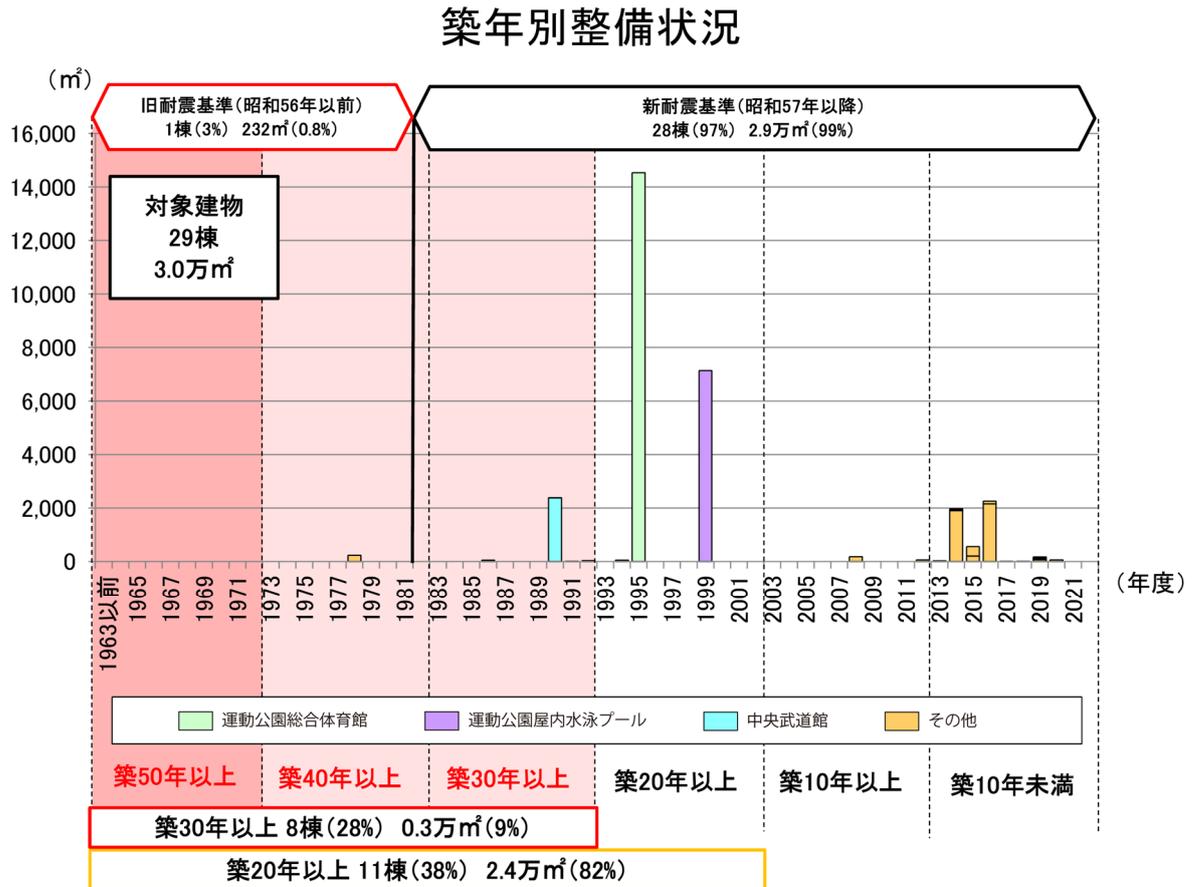
図4 築年別整備状況

対象施設の延床面積を築年数別に見ると、築30年以上の建物の総延床面積の割合は、対象施設の総延床面積の9%と少ないが、築20年以上は82%を占めており、今後10年で大方が築30年以上となります。

また、建築年度別に見ると、平成20年代に集中しており、築10年未満となっているが、今後、改修や建替えのタイミングが一斉に到来することになります。

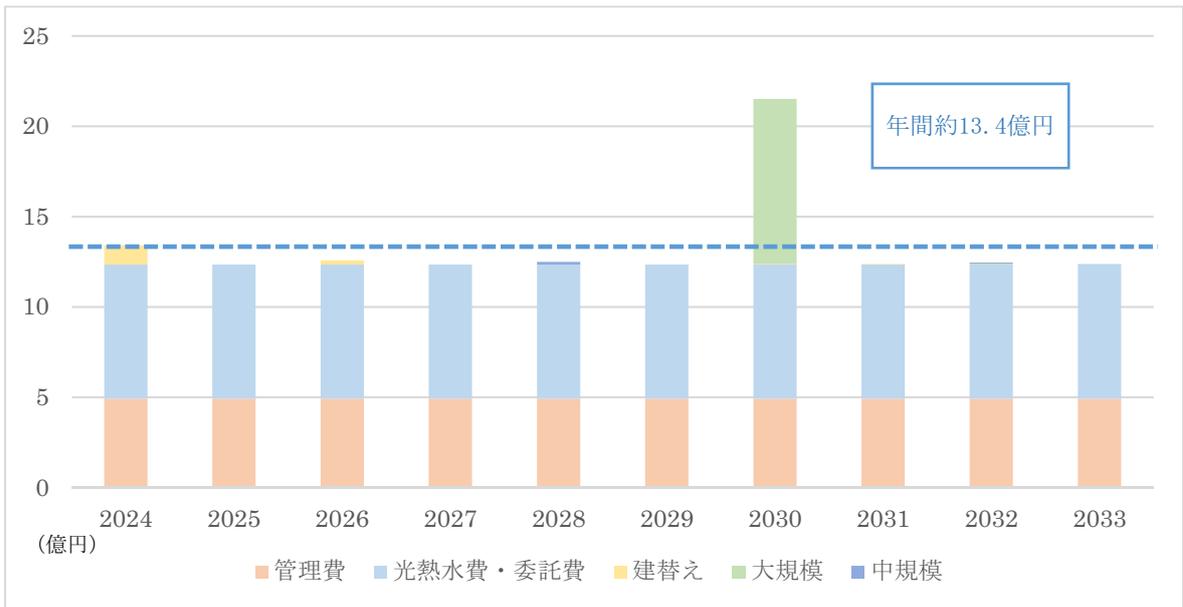
図 11 今後の維持・更新コスト（総合管理計画型、10年間）

施設の維持・更新に必要な費用について、10年後の令和14年度（2032年度）までの短期的な費用の見通しは総額約134億円となり、1年間あたりでは約13.4億円という試算結果となりました。

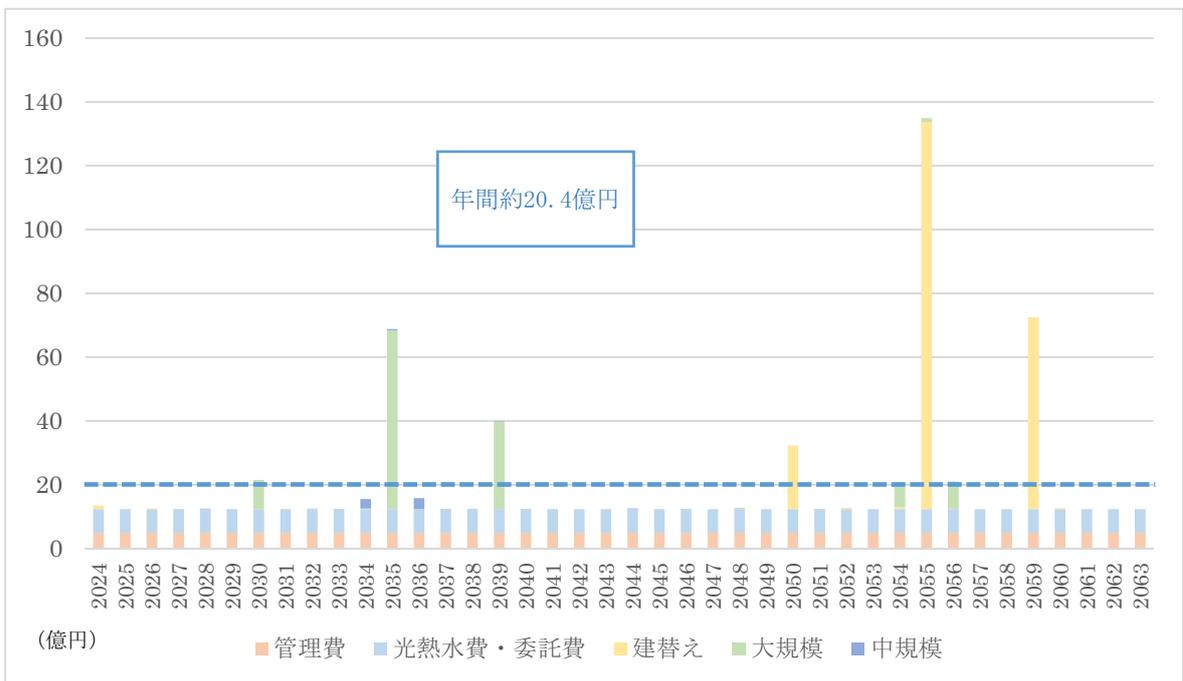
図 12 今後の維持・更新コスト（総合管理計画型、40年間）

また、40年後の令和44年度（2062年度）までの中長期的な費用の見通しは、総額約816億円となり、1年間あたりでは約20.4億円という試算結果となりました。

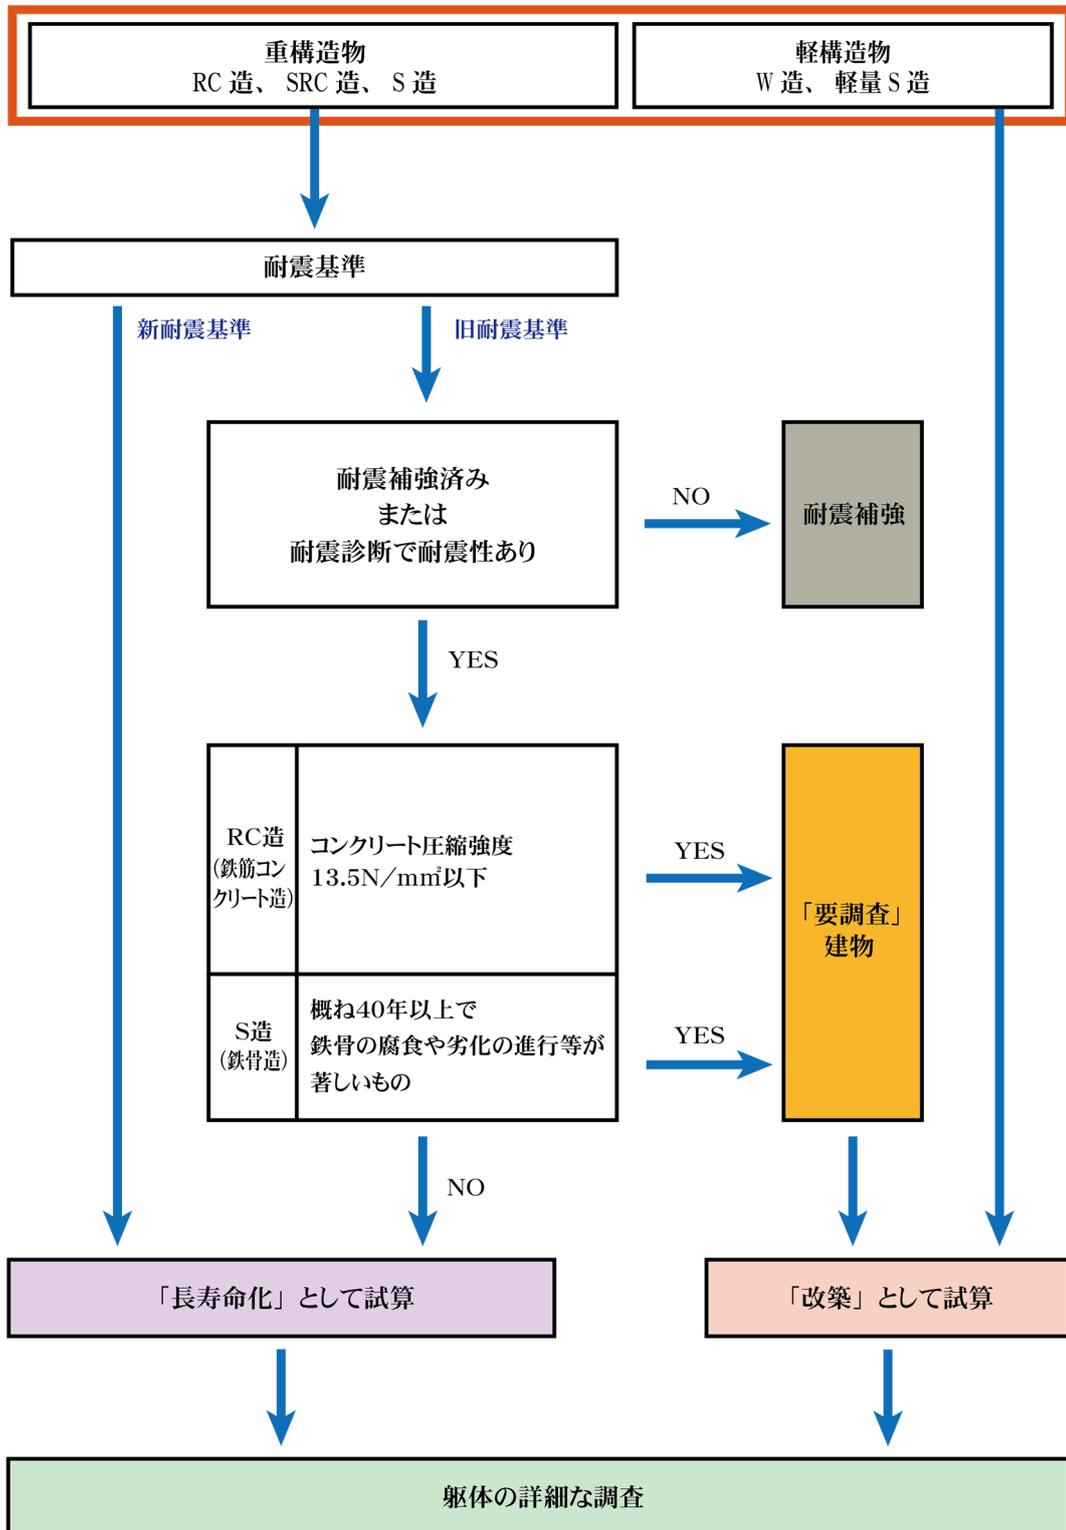
図 13 長寿命化判定フロー

「学校施設の長寿命化²計画策定に係る解説書³」の長寿命化の判定フローを参考に構造躯体の長寿命化の可否を判定します。

重構造物の対象施設は、全て「新耐震基準⁴」となっているため、「長寿命」として試算が可能となっています。

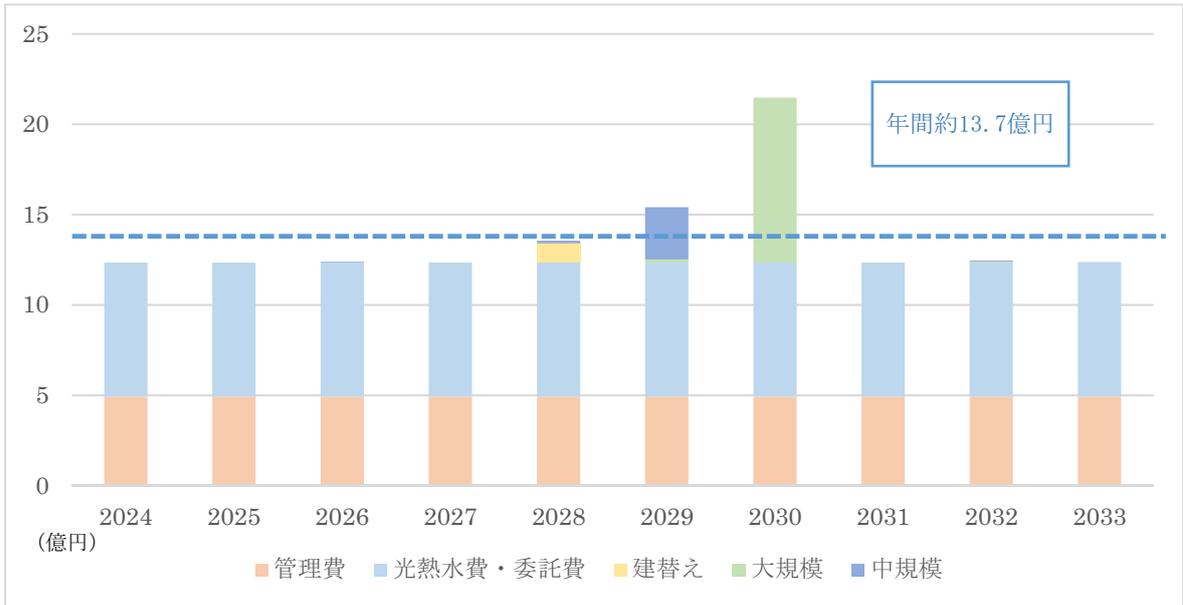
図14 今後の維持・更新コスト（健全度型、10年間）

施設の維持・更新に必要となる費用について、10年後の令和14年度（2032年度）までの短期的な費用の見通しは総額約137億円となり、1年間あたりでは約13.7億円という試算結果となりました。これは、「2.1.9 今後の維持・更新コスト」に示した総合管理計画に基づいた試算結果と比較すると、10年間の維持・更新コストは約3億円増加しています。これは、改修の時期を前倒ししたことが要因と考えられます。

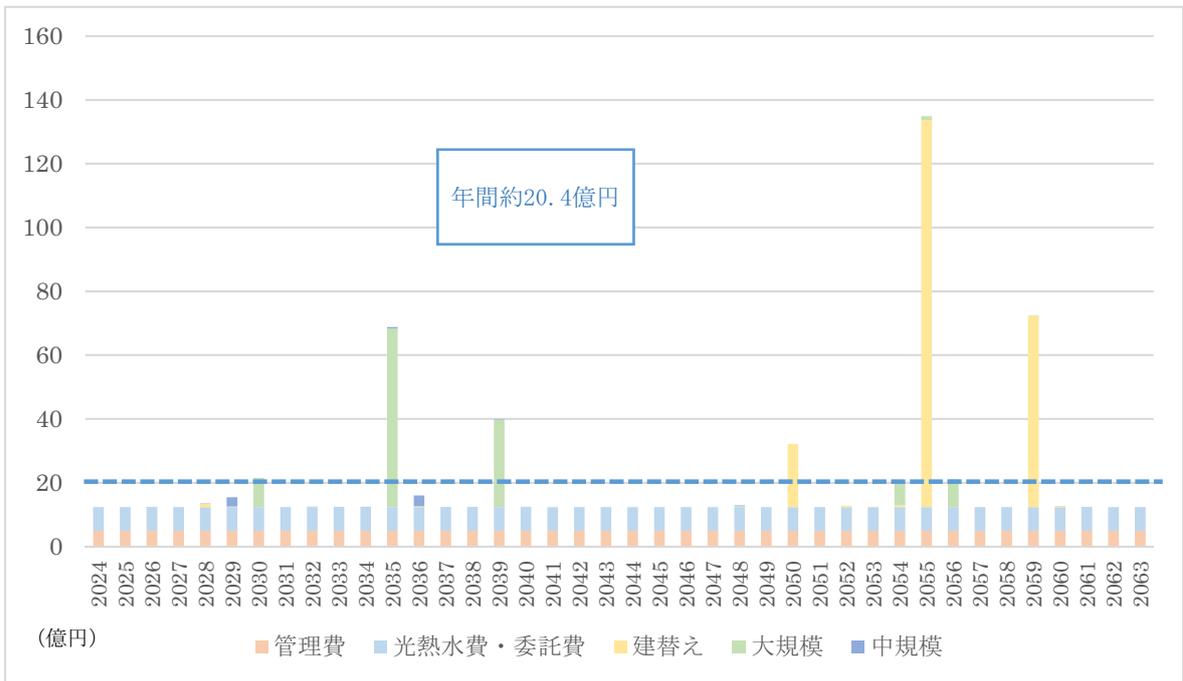
図15 今後の維持・更新コスト（健全度型、40年間）

また、40年後の令和44年度（2062年度）までの中長期的な費用の見通しは、総額約816億円となり、1年間あたりでは約20.4億円という試算結果となりました。

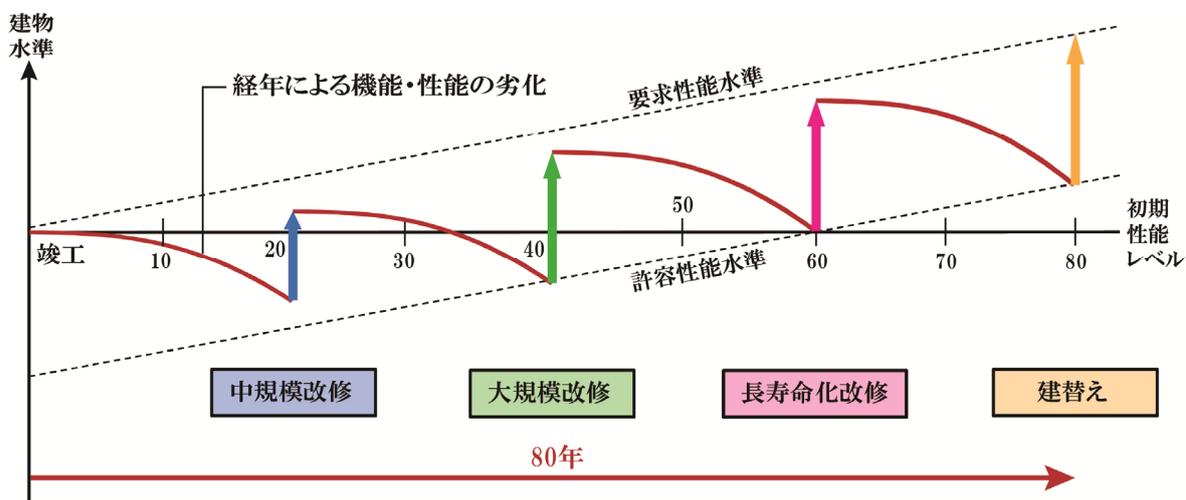
図16 長寿命化の改修サイクル（イメージ）

本市では、建築物に付属する設備の修繕の目安が概ね20年であることから、20年程度を改修の周期としています。基本的な耐用年数60年を超えて、更に長寿命化を図るべき施設については、建築物の構造躯体の状態等に応じ、建設後60年目に再度改修を行い、80年の利用を目指します。

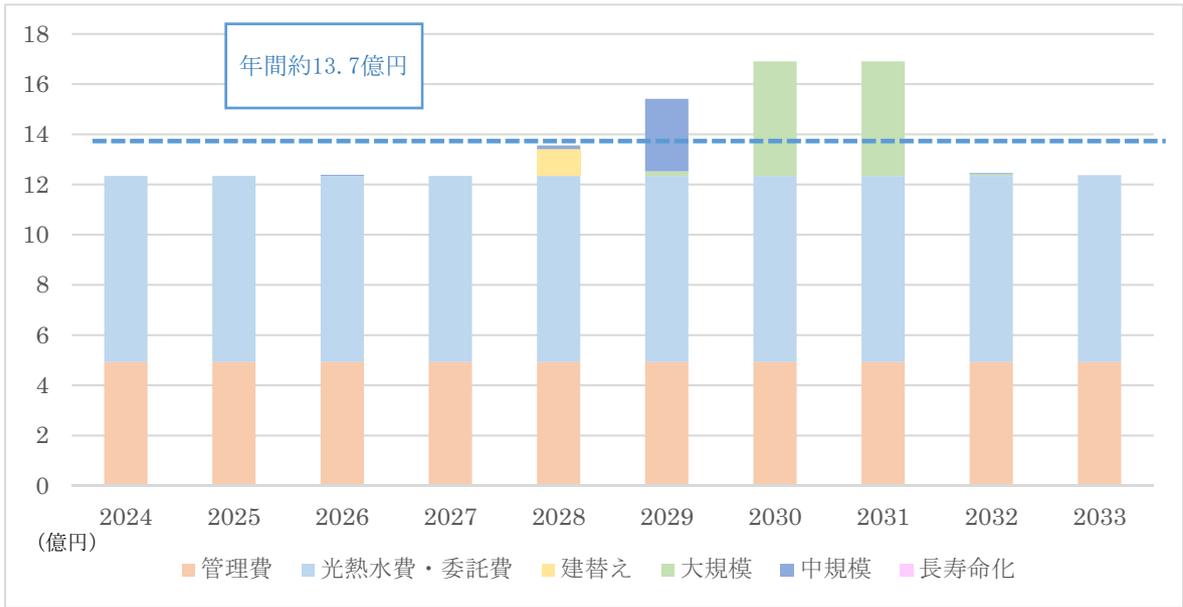
図 17 今後の維持・更新コスト（長寿命化型、10年間）

施設の維持・更新に必要となる費用について、10年後の令和14年度（2032年度）までの短期的な費用の見通しは総額約137億円となり、1年間あたりでは約13.7億円という試算結果となりました。

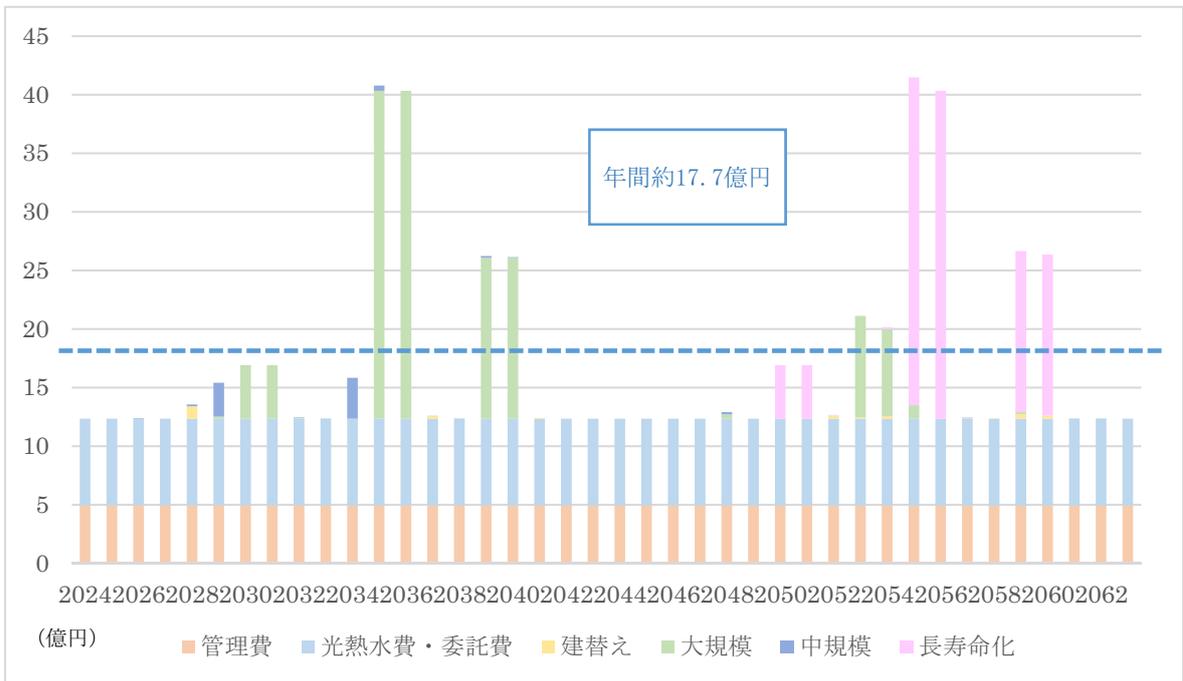
図 18 今後の維持・更新コスト（長寿命化型、40年間）

また、長期的な見通しとして、総合管理計画の計画期間である40年後の令和44年度（2062年度）までに、施設の維持・更新に必要となる費用は、総額で約708億円という試算結果となり、1年間あたりでは約17.7億円という試算結果となりました。これは、「2.1.9 今後の維持・更新コスト」に示した総合管理計画に基づいた試算結果と比較すると、40年間の維持・更新コストは約108億円減少しています。これは、建替えの時期を延伸したことにより、計画期間から外れたことが要因と考えられます。

しかし、長寿命化をした主要施設が建替えの時期を迎える令和52年度（2070年度）以降は、1年当たりの財政負担が大きくなることが予想されます。これらの施設が建替えを迎えるまでに、施設のあり方を検討するとともに、施設の劣化状況にあわせて適切な改修を実施していきます。
