II - 1 公共土木施設の被害状況の整理・分析

# 道路被害状況資料（その1）

## 道路被害状況資料（その2）

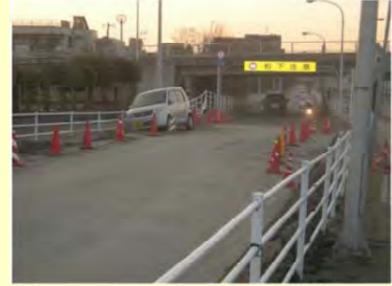
境川沿いの入船橋アンダーパスにおいて噴砂のために通行止めが生じた（3/11～3/12）

幹線9号に噴砂、路面の変状が目立つ

幹線6号に噴砂、路面の変状が目立つ

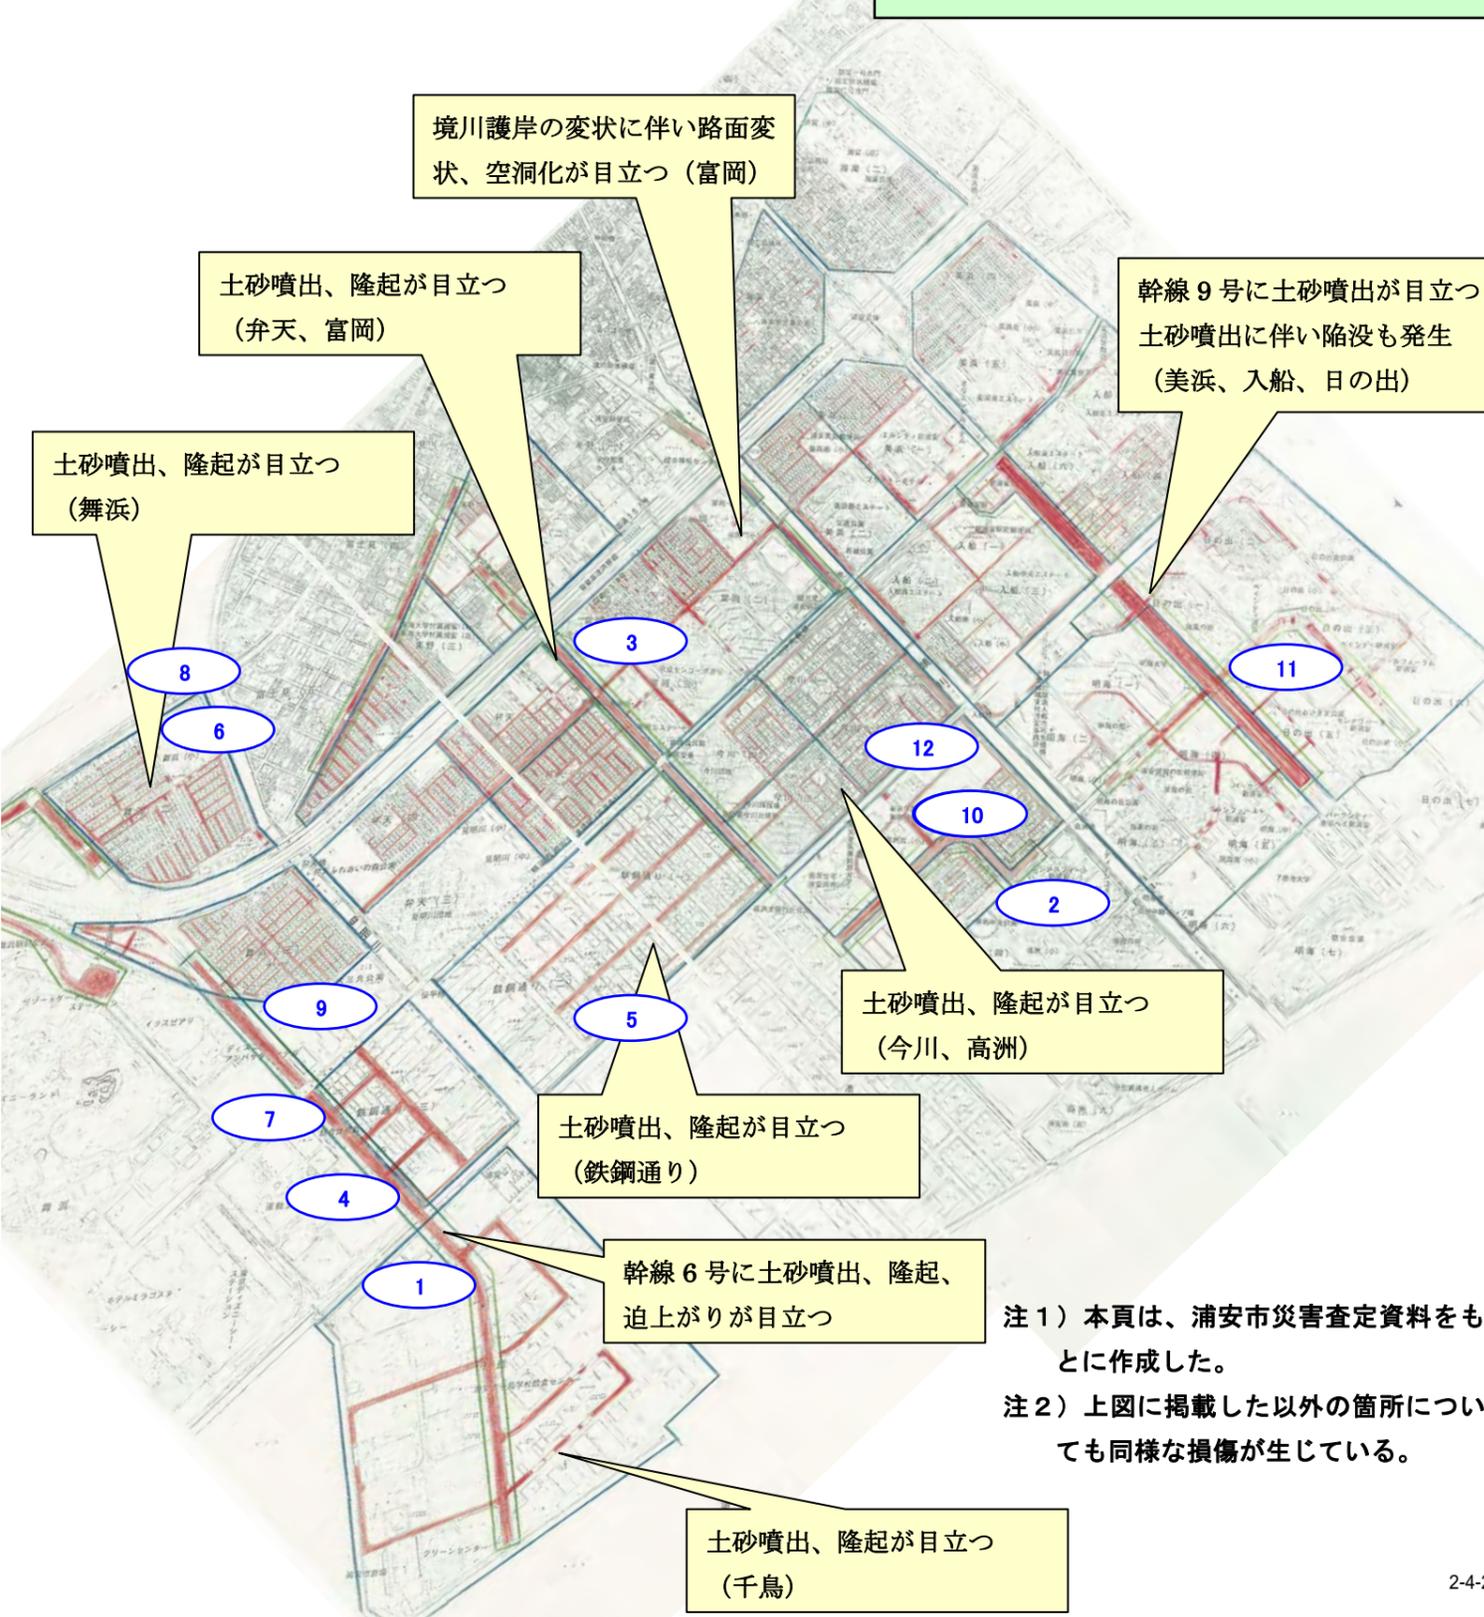
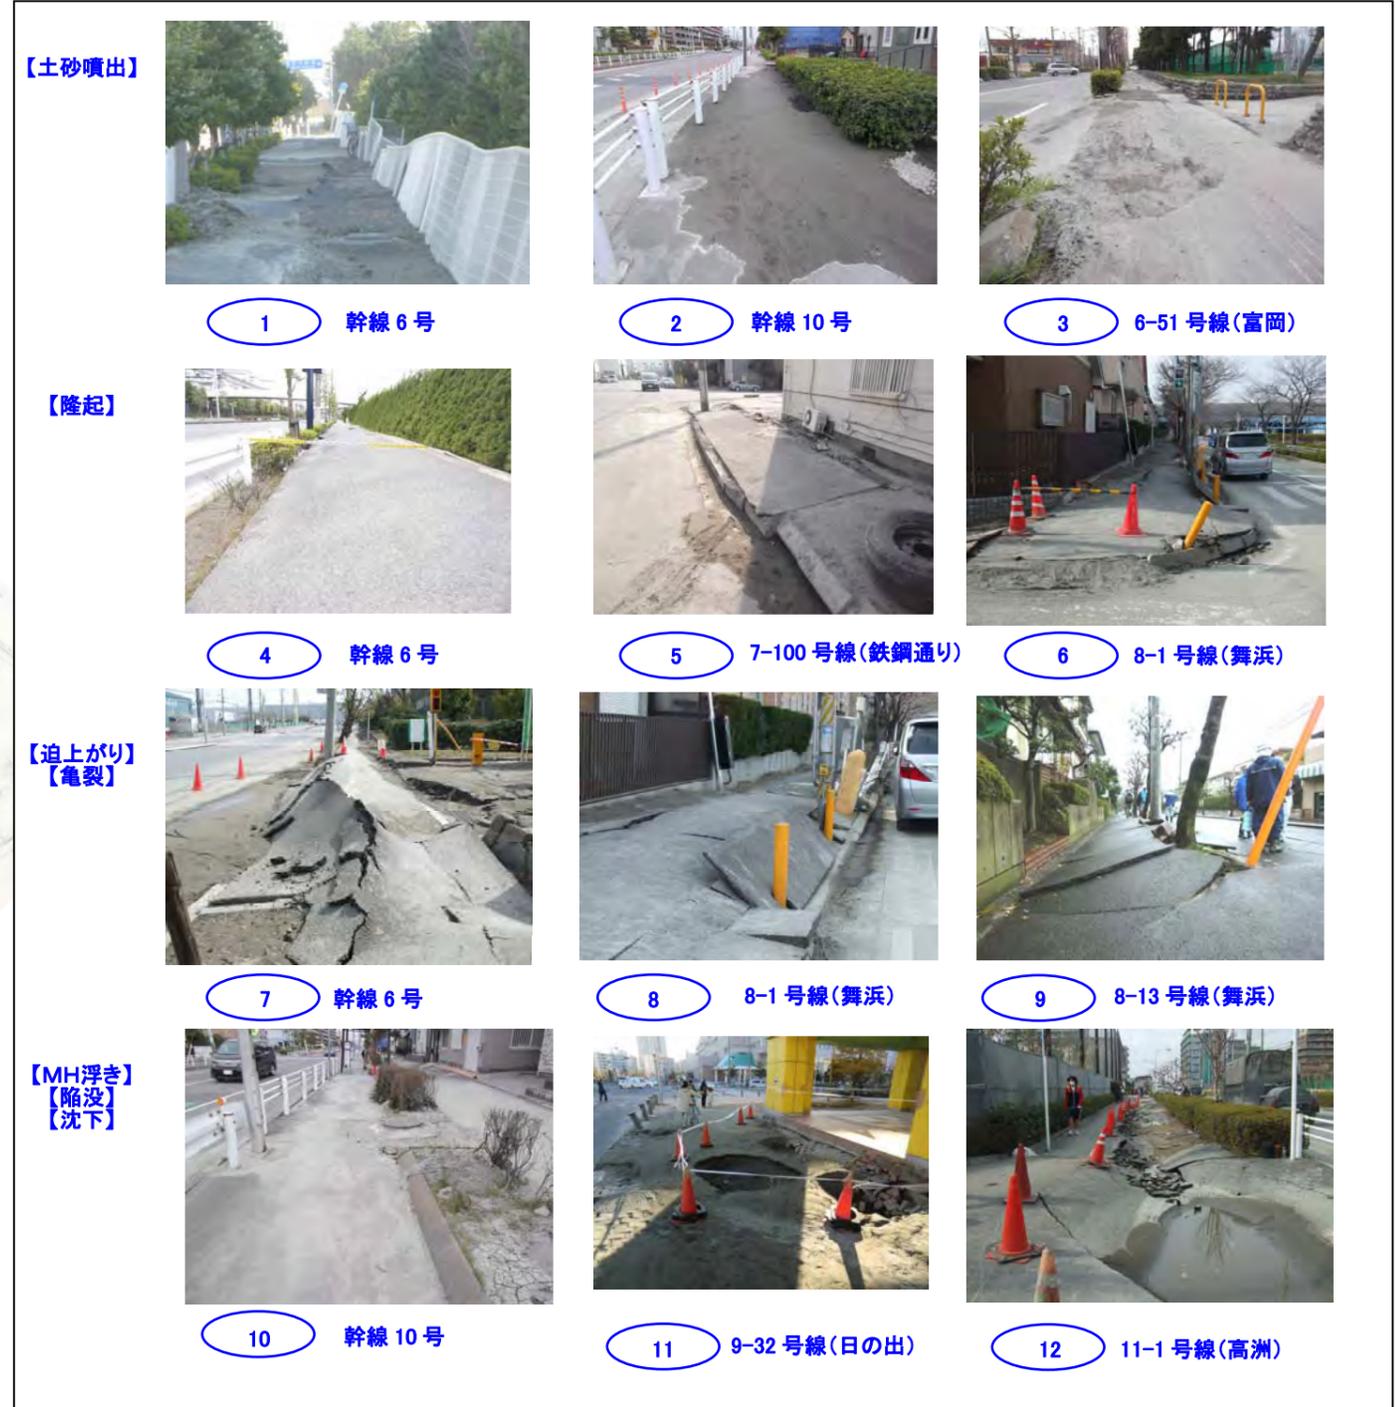
歩道については、車道に比べて大きく損傷している。

**主な損傷パターン：土砂噴出、隆起、迫上がり、亀裂、沈下、陥没、マンホール浮き上がりである。特に土砂噴出、隆起が目立つ。**  
歩道は対象が歩行者のため、特に目立った交通障害は生じていなかった。

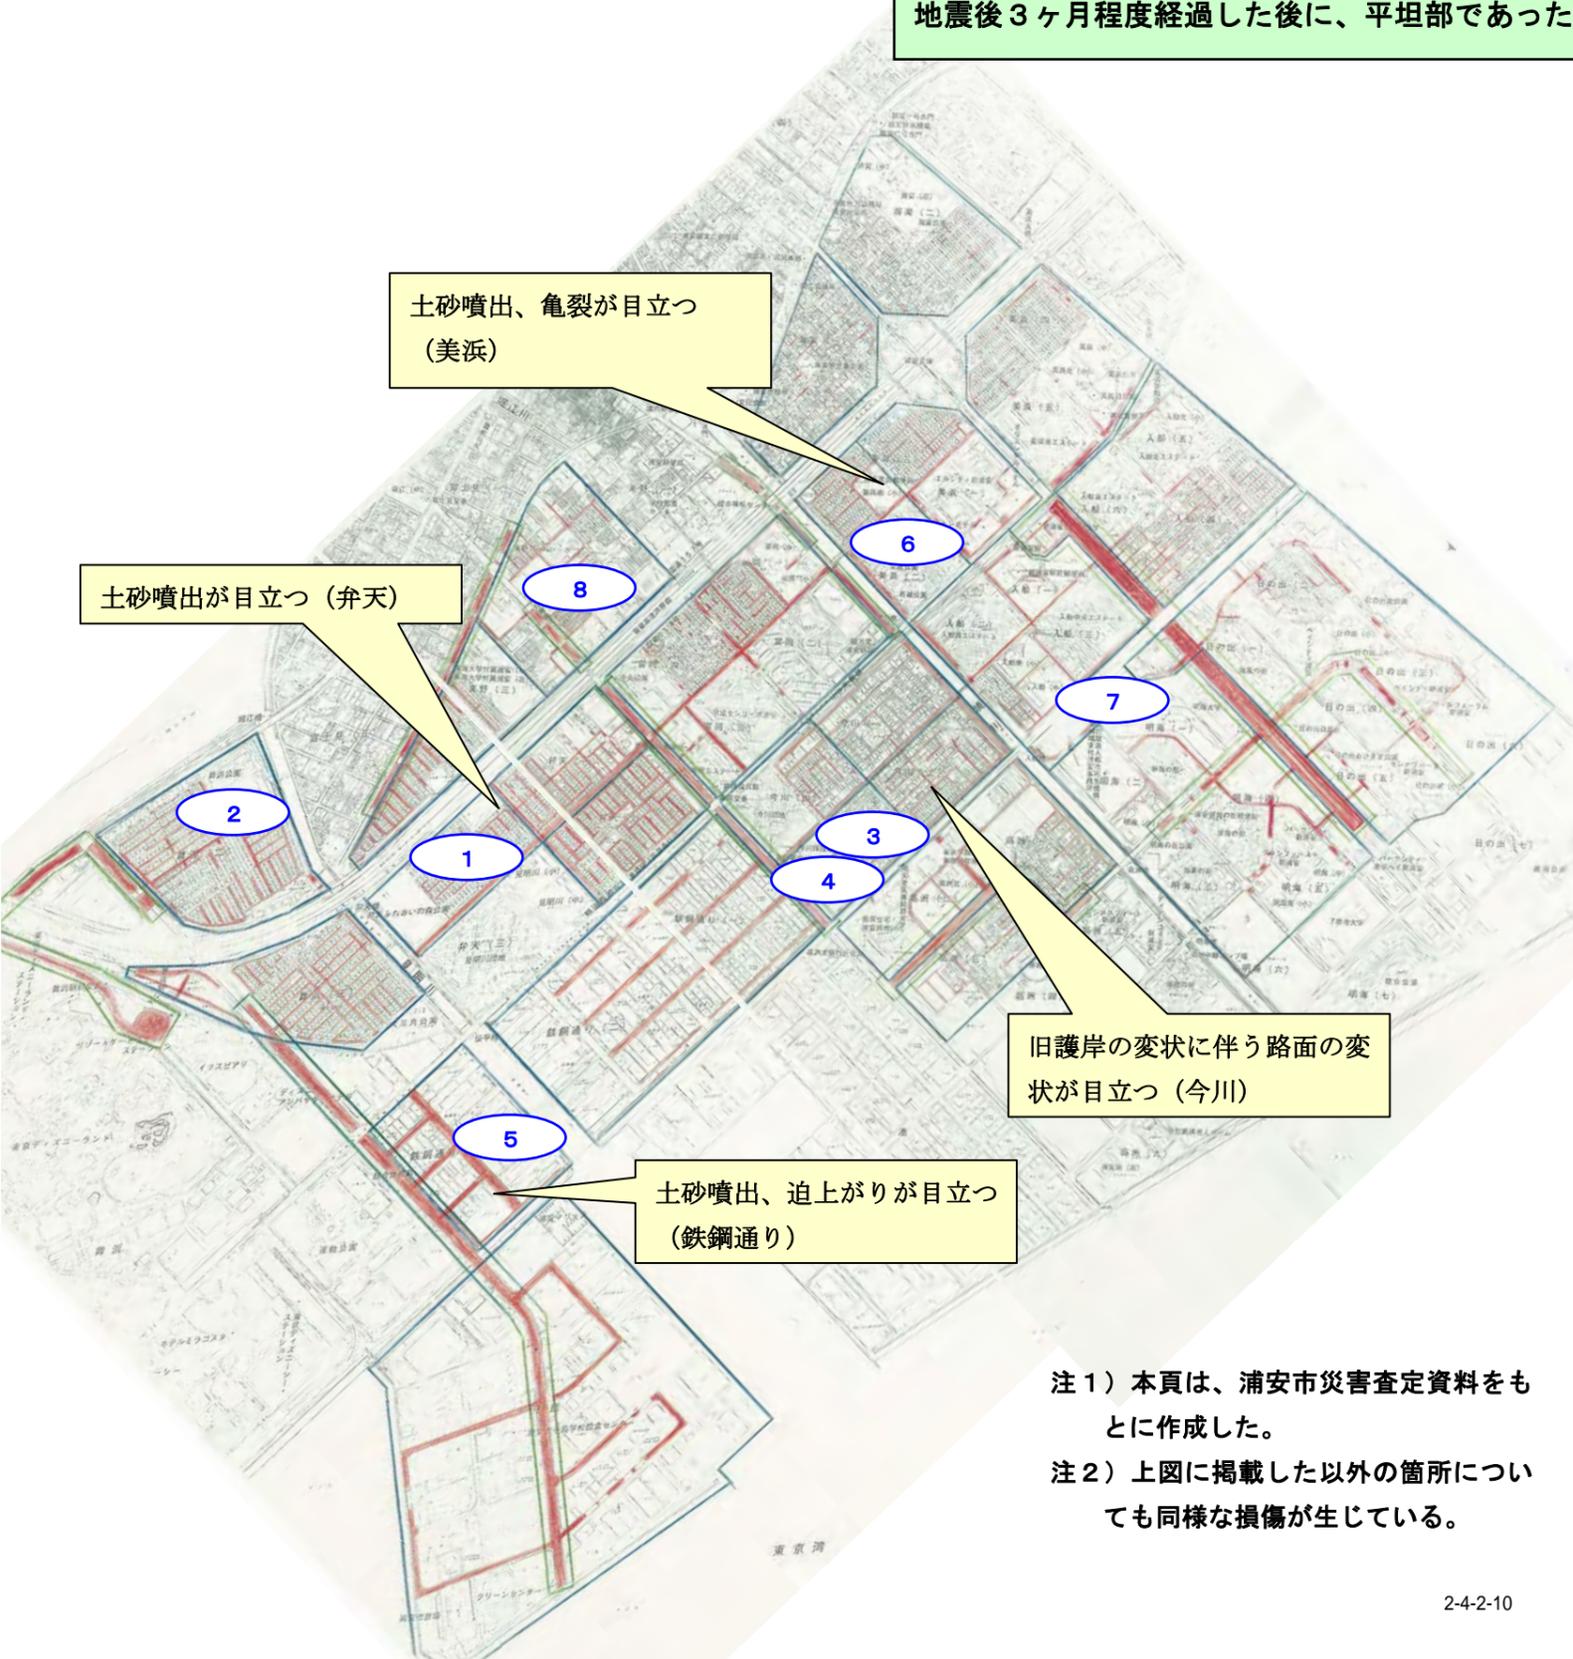
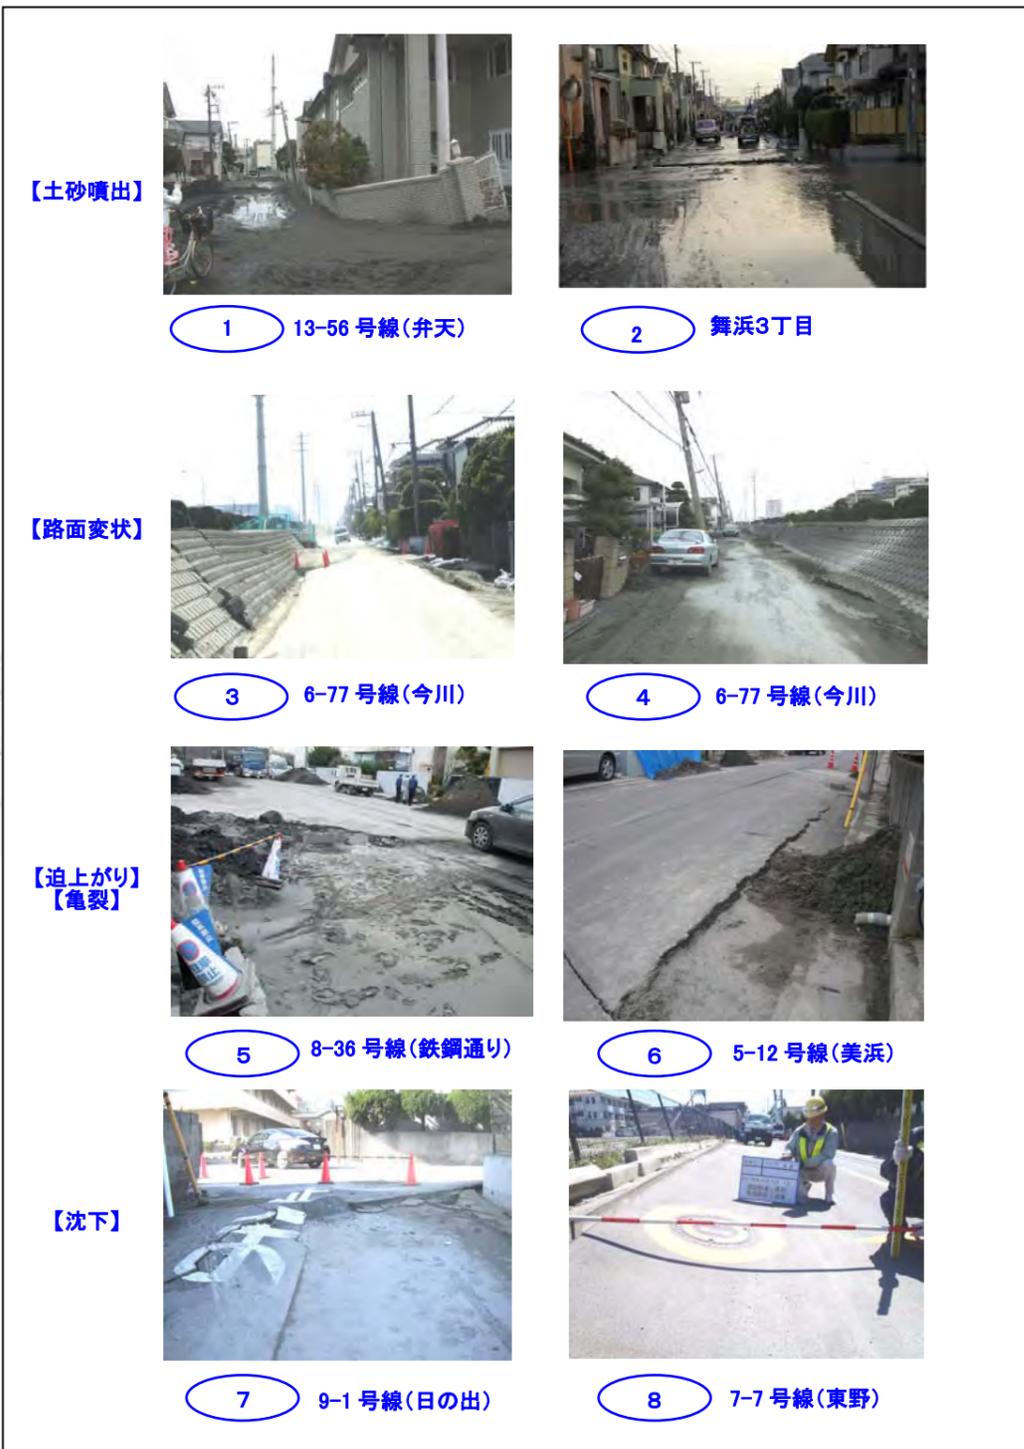
### （2）主な被害概要【生活道路】

**主な損傷パターン：土砂噴出、路面変状、迫上がり、亀裂、沈下、陥没である。特に土砂噴出が目立つ。**  
 噴砂による交通障害が発生したが、市道（幹線）は2日間で供用を開始している。  
 地震後3ヶ月程度経過した後、平坦部であった箇所にも陥没や路面の波打ちなどの事象が生じている箇所もある。

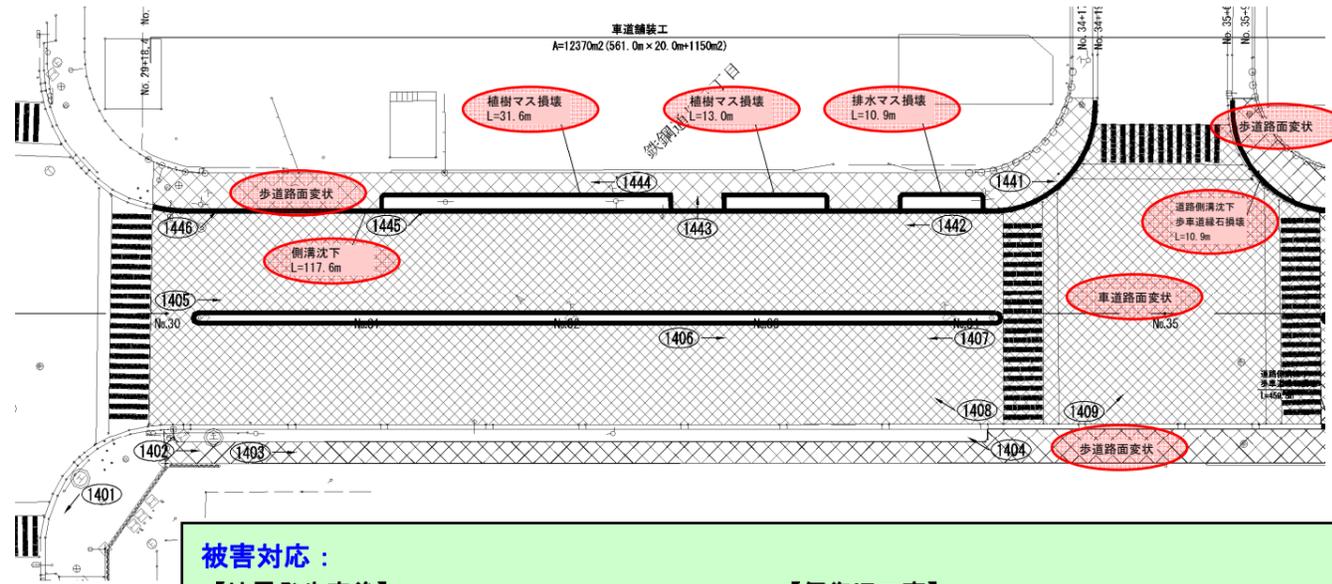
### （3）路線別被災内容の詳細【幹線6号：鉄鋼通り3丁目】

【車道】液状化現象に伴い、AS舗装の隆起、沈下、亀裂が発生するとともに噴出した土砂が路面を覆った場所は、車両の通行が阻害された。

【歩道】液状化現象に伴い、AS舗装の隆起、沈下、亀裂が発生し、車道面との地盤高は最大1mの差が生じた。また、噴出した土砂が路面を覆った場所は、歩行者の通行が阻害された。

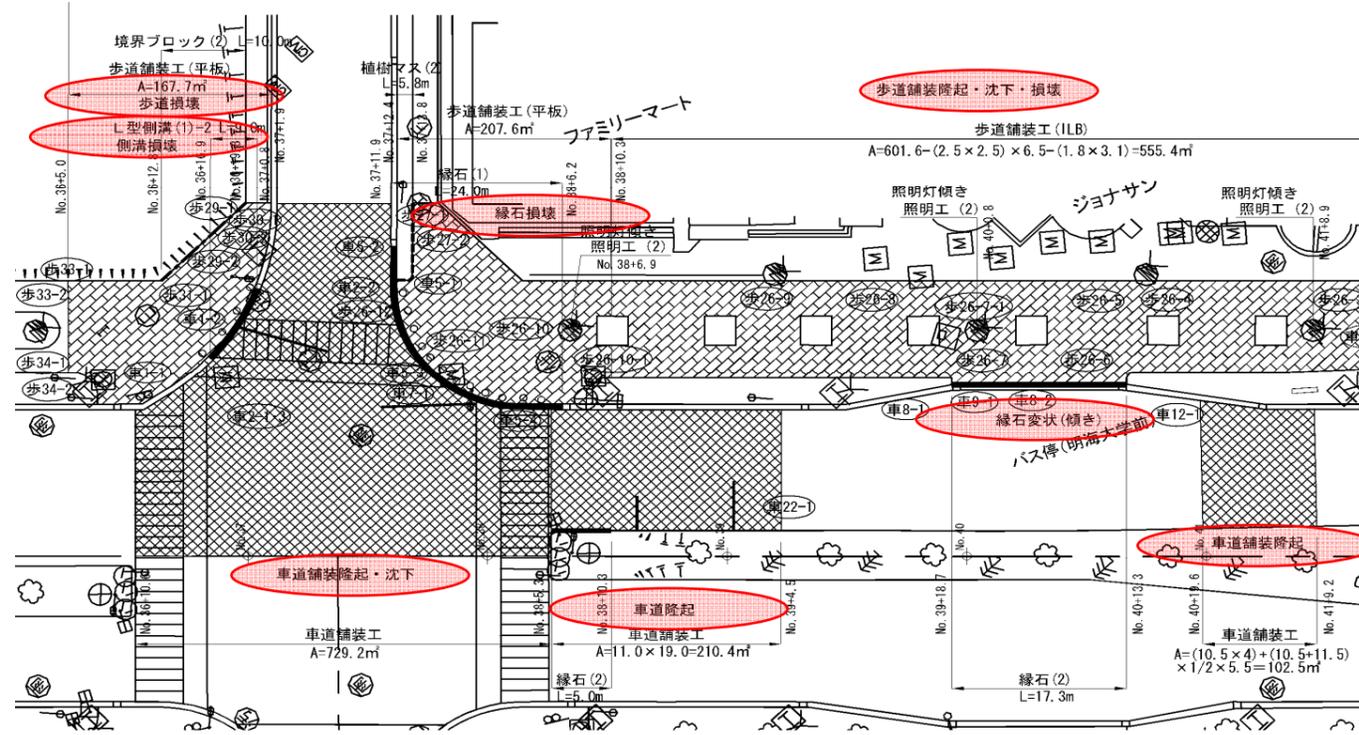
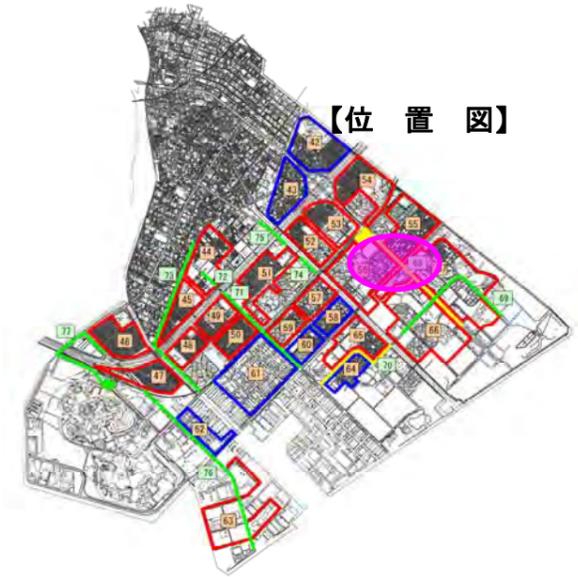
## （3）路線別被災内容の詳細【幹線9号：入船1丁目～日の出4丁目】

**被害状況：**  
**【車道】** 液状化現象に伴い、AS舗装の隆起、沈下が発生するとともに噴出した土砂が路面を覆った場所は、車両の通行が阻害された。  
**【歩道】** 液状化現象に伴いAS舗装、ILB舗装の隆起、沈下が発生するとともに噴出した土砂が路面を覆った場所は、歩行者の通行が阻害された。

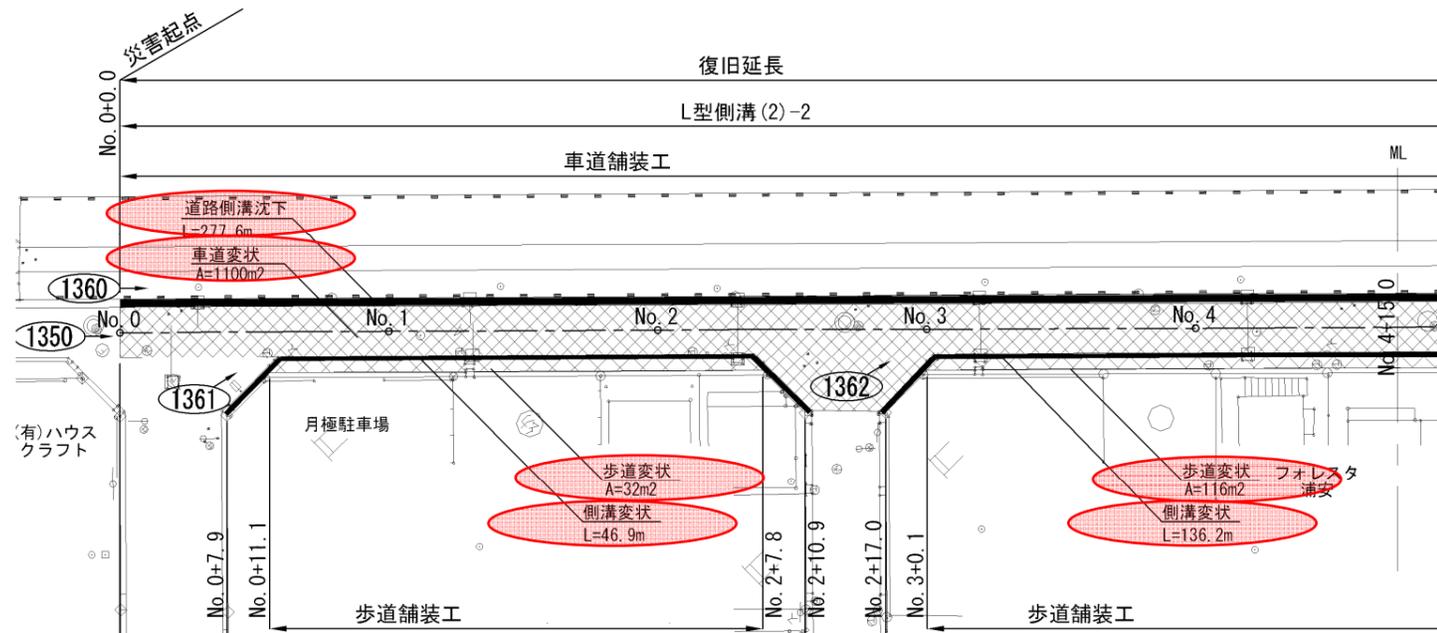
### （3）路線別被災内容の詳細【市道第6-77号線（今川2丁目～今川3丁目）】

【歩道】液状化現象に伴い、AS舗装の隆起、沈下が発生するとともに噴出した土砂が路面を覆った場所は、歩行者の通行が阻害された。

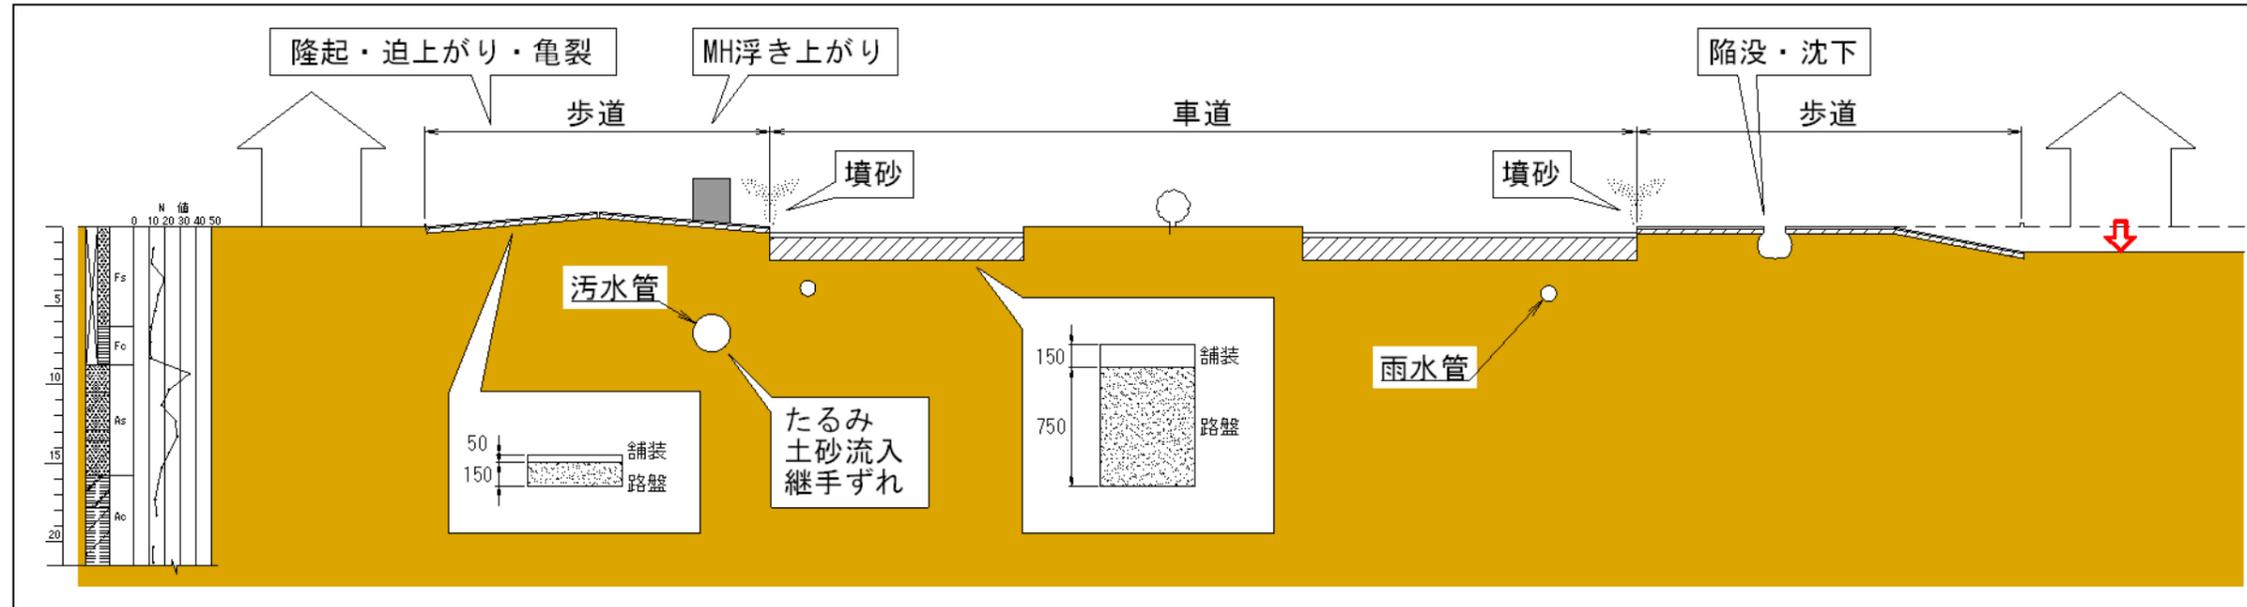
#### ●幹線道路

- ① 県道・市道（幹線）は、噴砂による交通障害が発生したが、2日間で供用制限を解除した。
- ② 歩道部は損傷した箇所が多く、損傷程度が大きいことが確認された。
- ③ 陥没は3月で3箇所あったが、4月～8月の5ヶ月間で119箇所発生した。
