浦安市液状化対策技術検討調査委員会議事録

■ 開催日時 平成 23 年 7 月 22 日（金） 午後 3 時～午後 5 時 20 分

1) 浦安市域及び周辺の地盤特性の整理（I-1）

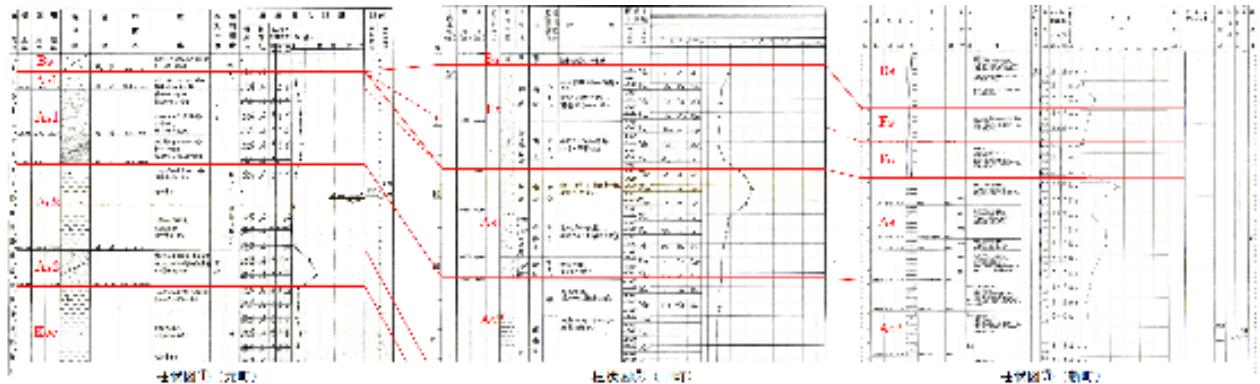
(第1回委員会資料 1-6-1 p6 より)

東小学校に設置されている防災科研の強震ネット地震計（CHB008 KNET 浦安）の地震波形は最大でも 160Gal 以下となっている。また、深さ 20m までの PS 検層

も公開されている。
