建築物の雪害対策について  
報告書

社会資本整備審議会 建築分科会

建築物等事故・災害対策部会

平成26年10月

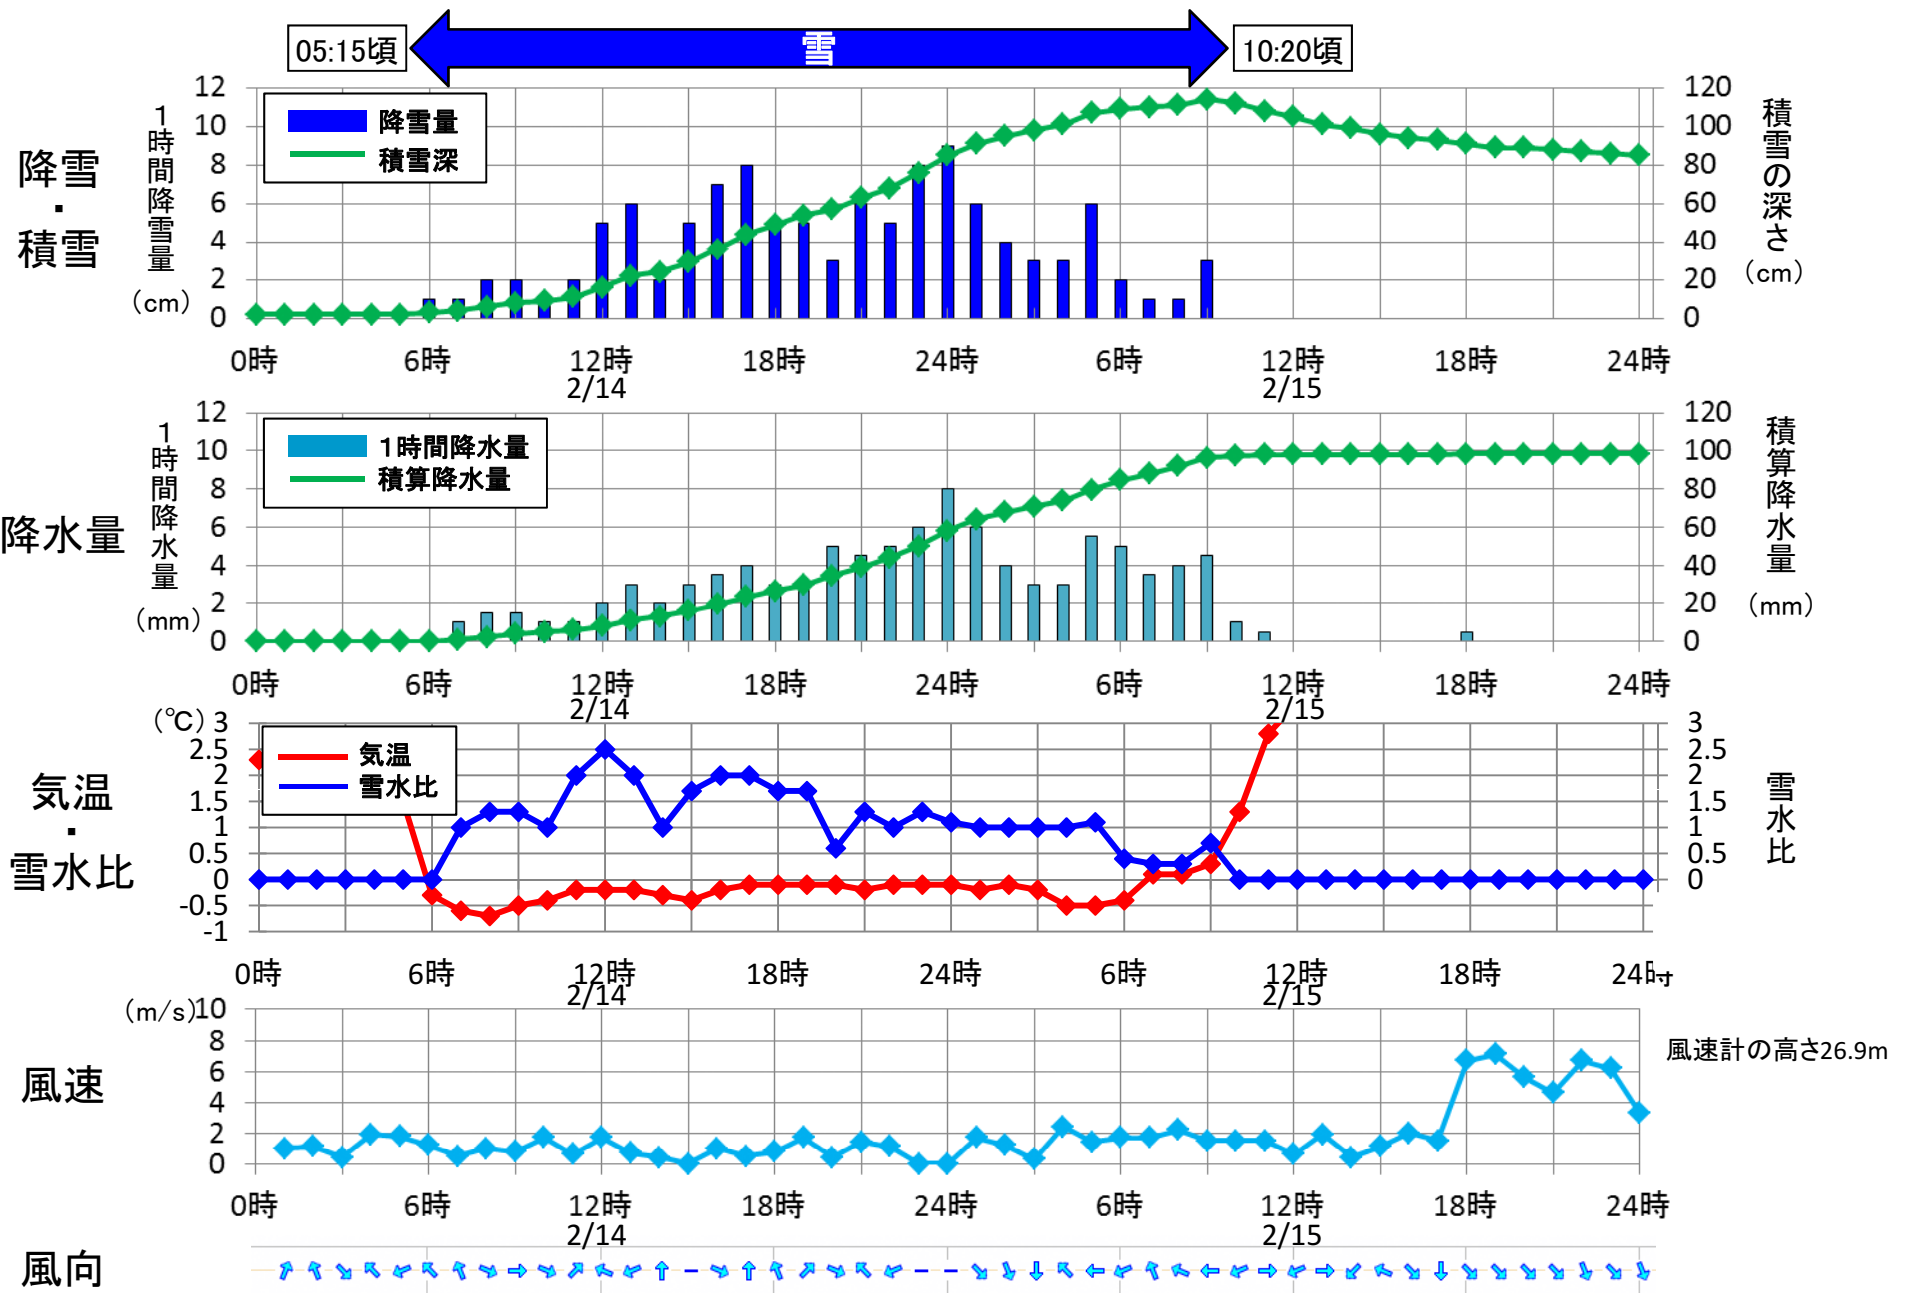
# 山梨県甲府市の気象記録(2014年2月14日~15日)

代表的な4地点における2月14日から15日までの気象記録を図2に示す。埼玉県熊谷市においては、14日朝から15日朝にかけて降雪が続いた。14日8時頃から1時間あたり1cmから3cm程度ずつの降雪があり、18時頃には積雪深が20cm程度となって大雪警報が発令され、最も強く降ったのが15日早朝4時頃で、最深積雪は62cmに達した。一方、15日朝から夕方にかけて降雨（「みぞれ」を含む。以下同じ。）が続き、14日から15日にかけての降雪及び降雨による積算降水量<sup>※1</sup>は約140mmに達した。降雪時の気温は概ね0℃程度であり、雪水比<sup>※2</sup>は0.0から2.0まで（積雪量1cmごとの1m<sup>2</sup>あたりの荷重（以下「単位荷重」という。）5.0N/m<sup>2</sup>/cm以上に相当）に分布しているが、降雪後に降雨が重なったため、建築物によっては、屋根に堆積した雪が雨を含み、積雪のみによる荷重よりも大きな荷重が建築物に作用したものと考えられる。埼玉県熊谷市に比べて、東京都千代田区ではより早く降雨となり、一方、群馬県前橋市では、遅れて降雨となっているが、降雪後に降雨が重なった点では類似している。一方、山梨県甲府市では、降雪後に降雨は観測されていない。

まず、積雪の単位荷重に関して、各地の気象記録によれば、図2のとおり、埼玉県熊谷市、東京都千代田区では、降雪後に降雨があり、山梨県甲府市では、降雪後の降雨は記録されていない。埼玉県熊谷市、東京都千代田区で観測された積算降水量はそれぞれ140mm、96mmであるが、降水量計の種類、降水量計の設置高さの平均風速に応じて降水量を補正する、いわゆる「捕捉率補正」を行った積算降水量はそれぞれ157mm、102mmとなる。一方、雪水比は、降雪時の平均で、埼玉県熊谷市は約0.9、東京都千代田区は約0.8、山梨県甲府市は約1.2であり、降雪時の単位荷重としては、それぞれ、約 $11\text{N/m}^2/\text{cm}$ 、約 $13\text{N/m}^2/\text{cm}$ 、約 $8.3\text{N/m}^2/\text{cm}$ となる。
